**PROCENA STANJA AB KONSTRUKCIJE I ENERGETSKA SANACIJA ZGRADE
BIVŠE MODNE KUĆE "22 DECEMBAR" U ČUPRIJI****ASSESSMENT OF RC STRUCTURE AND ENERGY REHABILITATION OF THE
FORMER FASHION STORE "DECEMBER 22" BUILDING IN ČUPRIJA**Aleksandar Stojanović, *Fakultet tehničkih nauka, Novi Sad***Oblast – Građevinarstvo**

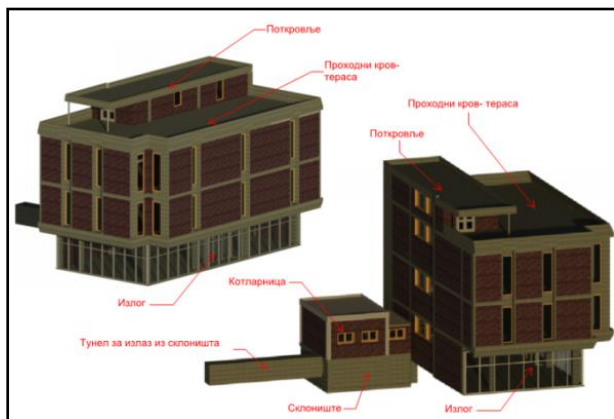
U prizemlju, ka ulici, celom dužinom objekta nalaze se izlozi. Ispod kotlarnice nalazi se sklonište. Delovi objekta se mogu videti na slici 5.

Slika 3. Delovi objekta
