PROCENA STANJA I ENERGETSKA SANACIJA ZGRADE OSNOVNE ŠKOLE U KUPINOVU**ASSESSMENT OF THE CONDITION AND ENERGY REHABILITATION OF THE PRIMARY SCHOOL BUILDING IN KUPINOVO**Stefan Kozic, *Fakultet tehničkih nauka, Novi Sad***Oblast – GRAĐEVINARSTVO**

Ovaj rad proistekao je iz master rada čiji mentor je bila dr Mirjana Malešev, red. prof.

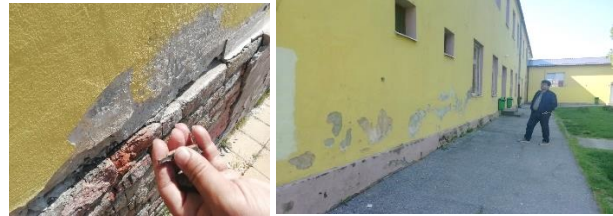
Na osnovu vizuelnog pregleda fasadnih zidanih zidova školskog dijela objekta sa spoljnje strane uočeni su sledeći **defekti**: 1) Neadekvatan izbor materijala za hidroizolaciju na sastavu sokle sa fasadnim zidom (hidroizolacija je odrađena sa premazom bitulita bez dodatnih elemenata i sintetičkog sloja) i **oštećenja**:

- trošnost materijala opeke na sokli objekta: krunjenje i otpadanje usled dejstva vlage, mraza i soli (slika 4,a),
- trošnost maltera: krunjenje i otpadanje maltera usled dejstva vlage, soli ili mraza na sjeverozapadnom i jugoistočnom dijelu fasadnog zida školskog dijela objekta i starenja materijala (Slika 4,b),
- mehanička oštećenja na fasadnim zidovima uslijed vađenja opeke i uslijed krunjenja slojeva zida za ispitivanje elemenata od kojih je sačinjen fasadni zid.

Slika 4. a) Trošan materijal, krunjenje elemenata opeke uslijed dejstva vlage, mraza, soli, oštećena i dotrajala hidroizolacija, b) Otpadanje, guljenje i ljušpanje maltera i boje sa fasadnih zidova uslijed djelovanja kapilarne vlage

- Spoljni zidovi su popravljeni Alucobond ventilisanom fasadom, koja u isto vrijeme bolje toplotno izoluje objekat zbog ugrađivanja sloja kamene vune, a i štiti objekat od atmosferilija i time mu povećavajući trajnost (slika 8). Takođe uklanja i glavni uzročnik oštećenja u objektu - atmosfersku vlagu.

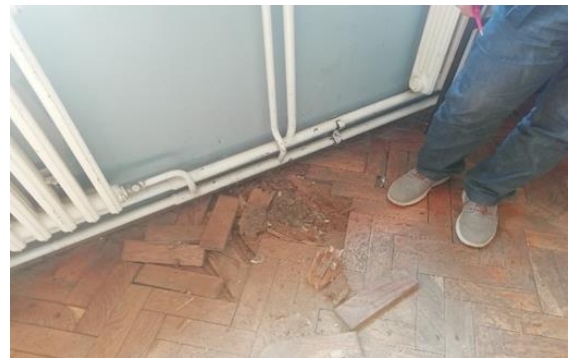
Vizuelnim pregledom se ustanovilo da je AB podna ploča u dobrom stanju, sa tim da su primjećena oštećenja na podnim oblogama: parket u lošem stanju, dotrajalost parketa i pojava truleži u učionicama (Slika 5).

Slika 5. Parket u lošem stanju, trošnost i deterioracija materijala u učionicama, prizemlje

- U okviru konstrukcije poda, radi poboljšanja energetske efikasnosti, predloženo je dodavanje ekspandiranog polistirena debljine 10cm u sklop. Pošto se radi o podnoj ploči, zbog obezbeđenja građevinskih visina unutrašnjih i spoljašnjih vrata, prozora i pregrada, potrebno je ukloniti postojeću podnu konstrukciju i napraviti novu sa potkopavanjem od 10cm kako bi se u sklop ubacio sloj ekspandiranog polistirena debljine 10cm.
- U okviru međuspratne i plafonske konstrukcije fiskulturne sale, izveden je sistem fiksiranog spušenog plafona, iznad koga je postavljena termička izolacija od staklene vune (slika 9), čime je poboljšana energetska efikasnost objekta.

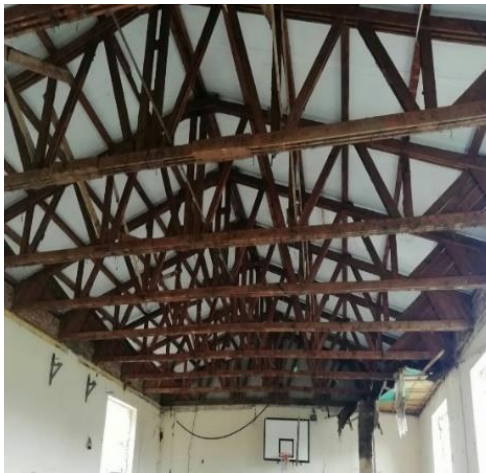
Spuštjeni plafon na fiskulturnoj sali je u lošem stanju. Zatečeni su samo neki manji dijelovi plafona na osnovu kojih se ustanovilo da se radi o drvenim oblogama (Slika 6).

Slika 6. Dotrajala drvena krovna konstrukcija i ostaci spušenog plafona

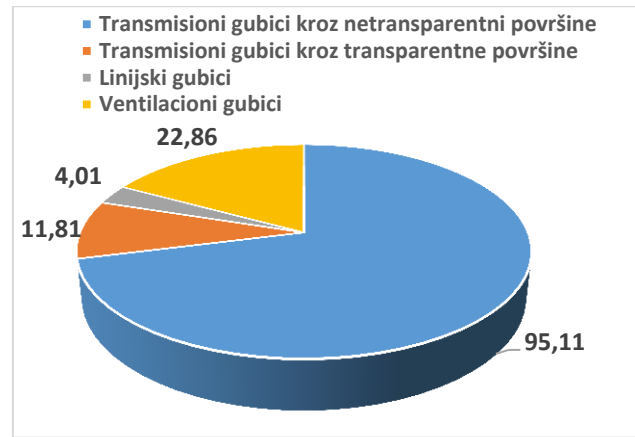
Nakon izvršenog proračuna za svaku poziciju ponaosob, pristupilo se proračunu toplotnih gubitaka i dobitaka zgrade kao cjeline, u cilju određivanja potrebne energije za obezbjeđenje osnovnih uslova toplotnog komfora. Proračunati gubici toplote prikazani su na slici 7.

Na kraju, proračunata je ukupna potrebna energija za grijanje škole na godišnjem nivou, na osnovu koje je škola svrstana u energetske razred F.

$Q_{H,nd} = 196912 \text{ kWh/a}$
$q_{H,nd} = 188 \text{ kWh/m}^2\text{a}$
$Q_{H,nd,rel} = 250 \%$
Razred: F

Slika 7. Gubici toplote, postojeće stanje

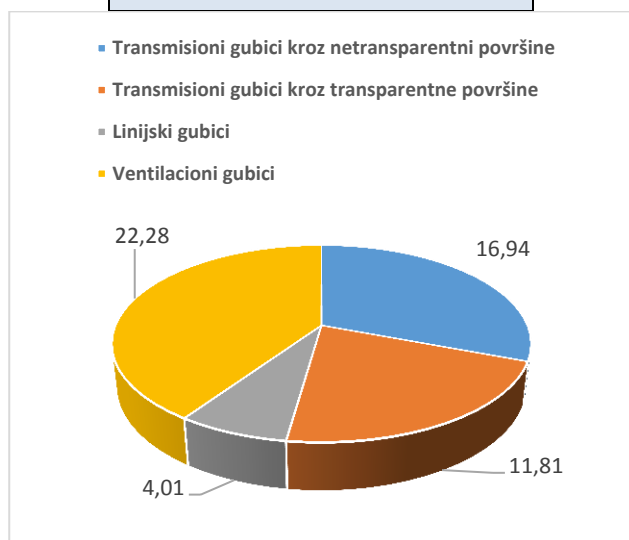
Nakon ponovljenog proračuna energetske efikasnosti na saniranom objektu (Slika 10), on je svrstan u energetske razred C.

$Q_{H,nd} = 63006,515 \text{ kWh/a}$
$q_{H,nd} = 60,20 \text{ kWh/m}^2\text{a}$
$Q_{H,nd,rel} = 80 \%$
Razred: C

Slika 10 - Gubici toplote za energetske sanirani objekt
