**PROCENA STANJA, SANACIJA I OJAČANJE KONSTRUKCIJE NEDOVRŠENOG POSLOVNOG OBJEKTA NAKON DOGRADNJE****ASSESSMENT AND STRENGTHENING OF UNFINISHED BUSINESS BUILDING STRUCTURE AFTER UPGRADING**

**Abstract** – This paper consists of theoretical basis for the design of flat roofs, a detailed assessment of the condition of the unfinished business object, the control calculations in the Tower 7 program, as well as measures for the rehabilitation and reinforcement of the structure.

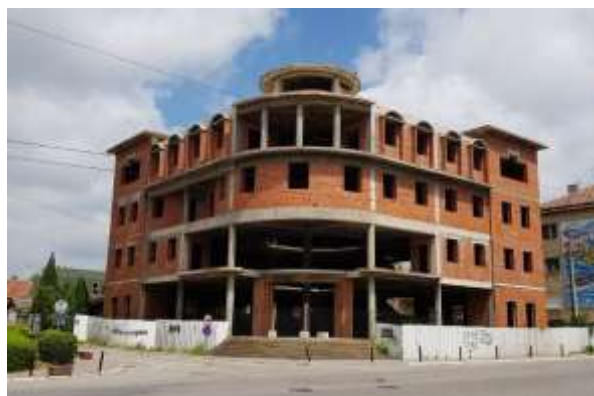
Sama skeletna konstrukcija i zidanje zidova ispunjena su 1998. godine. Od tada objekat je otvoren i izložen spoljašnjim uticajima tako su na objektu vidljiva oštećenja koje su posledica toga. Objekat praktično nije opterećen korisnim opterećenjem pošto nije priveden nameni.

Slika 5. Postojeće stanje objekta

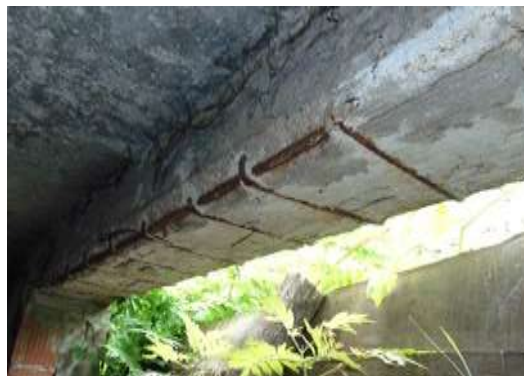
Slika 6. Korozija armature i hemijska korozija betona na gredi prizemlja

Takođe lokalna oštećenja potrebno je pripremiti i sanirati reparaturnim malterima. Na gredama gde je armatura zahvaćena korozijom usled koje su otpale ivice betona, potrebno je dodatno ukloniti trošan sloj betona, pravilno odštemovati ivice, očistiti armaturu zahvaćenu kotozijom pa izraditi novi zaštitni sloj od reparaturnog maltera. Prsline i pukotine koje su se pojavile usled dugotrajnog hidrauličkog skupljanja, na uglovima zidova i na stepeništu potrebno je sanirati nekom od tehnika injektiranja epoksidnim materijalima. Postupak sanacije oštećenja u vidu mrlja na površini betona i ispiranja kreča se sprovodi uklanjanjem naslaga vodom pod pritiskom. Postupak sanacije oštećenja u vidu biološkog rastinja sastoji se iz uklanjanja mahovina i rastinja mehaničkim putem – struganjem, čišćenje i ispiranje vodom pod pritiskom.

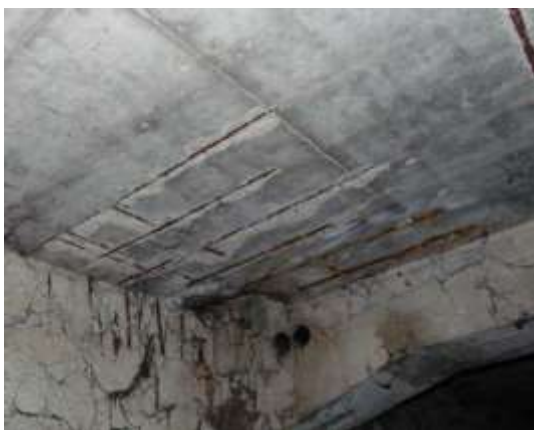
Slika 7. Korozija armature donje površine ploče iznad podruma

Na osnovu detaljnog vizuelnog pregleda objekta i analize postojećeg stanja zaključeno je da je potrebno sanirati određene defekte i oštećenja. Oštećene površine ploča potrebno je odštemovati, pripremiti i sanirati nanošenjem reparaturnog sloja (Slika 10).

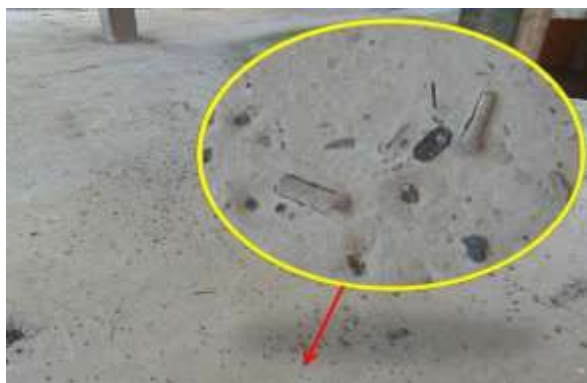
Slika 8. Rupičasta površina betona posledica korištenja zaprljanog agregata

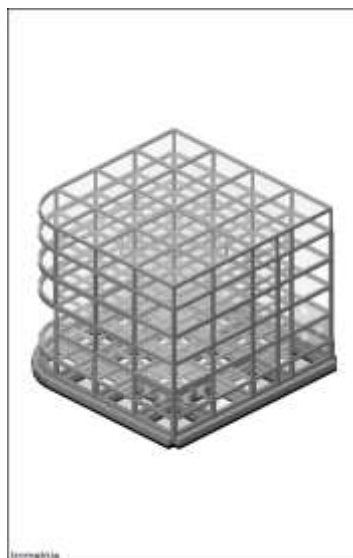
Kontrolni proračun urađen je u programskom paketu Tower 7 (Slika 9). Za analizu korišteni su podaci iz projektne tehničke dokumentacije, analiza opterećenja i sama analiza konstrukcije rađeni su po evropskim pravilnicima – evrokodovima. Kontrolnim proračunom pokazano je da se stubovi u središnjim radovima trebaju ojačati u prizemlju i na prvom spratu, dok ostale elemente nije potrebno dodatno ojačavati.

Slika 9. Proračunski model iz programa Tower 7

Numeričkom analizom zaključeno je da su u određenim stubovima, uglavnom u prizemlju i spratu, prekoračeni normalni naponi pa je stubove potrebno ojačati povećanjem poprečnog preseka dodavanjem dodatnog „plašta” oko postojećeg stuba. Predviđa se da se stubovi dimenzija 40/40 cm povećaju na 55/55 cm dodavanjem sa svake strane po 7,5 cm betonskog „plašta”. Potrebno je prvo na stubovima ukloniti oštećene i labave slojeve i očistiti armaturu ako je zahvaćena korozijom, pa zatim početi sa ojačanjem stubova. Predviđa se dodavanje ivičnih armaturnih šipki od rebrastog čelika prečnika  $\varnothing 16$ , dok su uzengije od glatkog čelika prečnika  $\varnothing 6$  i postavljaju se na rastojanju od 20 cm.

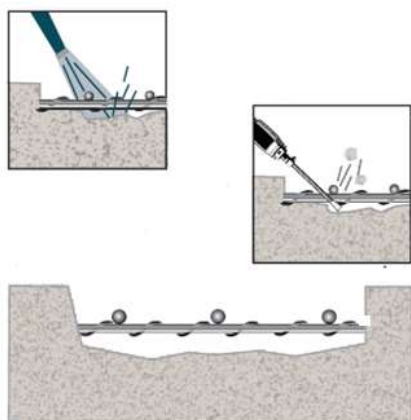
Slika 10. Način pripreme za sanaciju zaštitnog sloja betona ploče

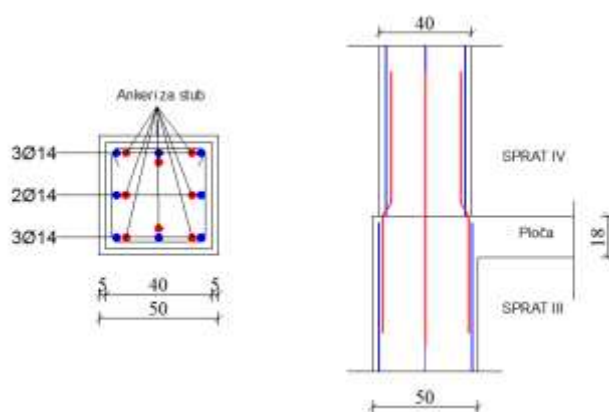
Slika 11. Primer povezivanja stuba sprata III sa stubom na nadgrađenoj etaži

Prilikom nadogradnje i adaptacije objekta od velikog je značaja definisati način na koji će se povezati novoprojektovana i postojeća konstrukcija. Nadgrađena etaža se oslanja na postojeću konstrukciju preko stubova koji se nastavljaju na mestima postojećih.
