PROCENA STANJA, REVITALIZACIJA I ENERGETSKA SANACIJA ZGRADE ŽELEZNIČKE STANICE U NAUMOVIĆEVU

CONDITION ASSESSMENT, REVITALIZATION AND ENERGY REHABILITATION OF THE RAILWAY STATION BUILDING IN NAUMOVIĆEVO

Tijana Trninić, *Fakultet tehničkih nauka, Novi Sad*

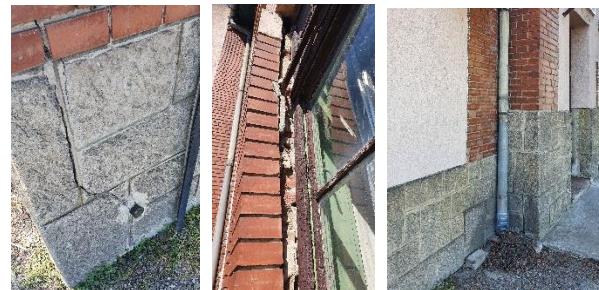
Na osnovu vizuelnog pregleda spoljašnjih fasadnih zidova, uočen je sledeći defekt: neadekvatan odvod atmosferske vode oko objekta i oštećenja: 1) trošnost maltera između fasadnih opeka i između kamene obloge: krunjenje i otpadanje maltera usled dejstva vlage, soli ili mraza na svim stranama fasade objekta, 2) mehanička oštećenja na fasadnim zidovima usled naknadno postavljenog repera za praćenje sleganja objekta, naknadno postavljanja električnih instalacija i ljudskog vandalizma, 3) mehaničko oštećenje zbog nekvalitetne zidarske veze međuprozorskog stubca sa nosećim zidom, 4) biološka korozija usled neadekvatnog odvoda atmosferlija i neodržavanja objekta, 5) pukotina na fasadnom zidu usled naknadno ugrađivanih elektroinstalacija na objektu, slika 3.

Slika 3. a) Mehaničko oštećenje usled naknadno ugrađenog repera, b) Mehaničko oštećenje usled loše zidarske veze međuprozorskog stubca sa nosećim zidom, c) Biološka korozija usled neadekvatnog postavljanja olućne vertikale i odvoda atmosferlija sa i oko objekta

- 1) Saniranje pukotine na fasadnom zidu od opeke sa tehnikom „ušivanje“ gde se ugrađuje moždanik na svakom drugom mestu duž pukotine kako bi se sprečilo dalje širenje pukotine,

- 2) Sanacija fasadne opeke na mestima gde nedostaje opeka i celom visinom brušenje opeke u debljini od 2 mm kako bi se uklonile nesavršenosti na površinskom sloju,
- 3) Sanacija kamene obloge u vidu peskarenja na bazi silikata kako bi se očistila kamena obloga od biološke korozije i prljavštine,
- 4) Uklanjanje stare ETICS fasade žičanim četkama i nanošenje novog sloja produžnog maltera i sloj završne obrade fasadnih zidova po uzoru na originalno stanje objekta.

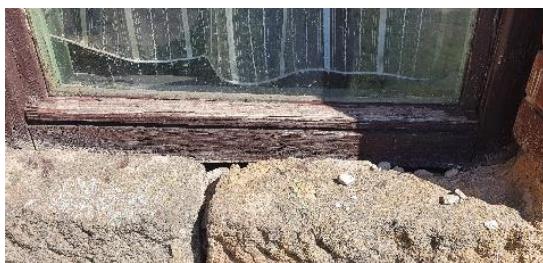
Vizuelnim pregledom je ustanovljeno da su fasadni prozori u lošem stanju usled atmosferskih uticaja i neodržavanja, oljuštena boja i ispucao kit oko prozorskog rama, slika 4.

Slika 4. Izgled oštećenog prozora usled neodržavanja

- Zamena svih transparentnih površina, prozora i spoljašnjih vrata, tako da se spoljašnje krilo ostavi po uzoru na originalni dizajn, a da se drugo krilo unutrašnje izradi od dvostruko niskoemisionog stakla 4-12-4 mm ispunjenim helijumom u drvenom okviru od prvoklasne čamove građe;
- Na međuspratnoj konstrukciji koja se nalazi iznad negrejanog prostora - podruma, da se doda termoizolacija u vidu „Multipor“ ploča sa spoljašnje strane (plafon);
- Na međuspratnoj konstrukciji koja se nalazi ispod negrejanog prostora - tavana, da se doda termoizolacija u vidu staklene mineralne vune i gipsnih ploča sa unutrašnje strane (plafon);
- Na unutrašnjim zidovima koji se nalaze ka negrejanom stepenišnom prostoru, da se doda sa spoljašnje strane izolaciju u vidu termoizolacionih „Multipor“ ploča.
