## PROCENA STANJA I ENERGETSKA SANACIJA KRILA D KOMPLEKSA ZGRADA ŽELEZNIČKE STANICE NOVI SAD

## CONDITION ASSESSMENT AND ENERGY RENOVATION OF WING D OF THE NOVI SAD RAILWAY STATION BUILDING COMPLEX

Sonja Miletić, *Fakultet tehničkih nauka, Novi Sad*

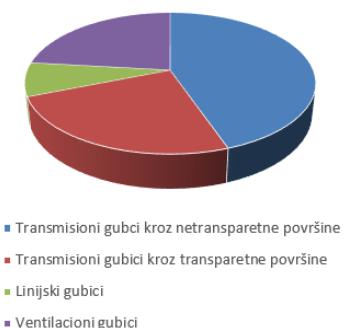
Daljim proračunom su dobijeni ukupni topotni gubitci i dobici od sunčevog zračenja i unutrašnjih izvora. Ustanovljeno je da su kroz netransparentne i transparentne elemente (slika 1) gubici najveći. Zatim je izračunata ukupna potrebna energije za grejanje za sistem koji radi bez prekida, kao i po mesecima. Na osnovu ovog proračuna zgrada je svrstana u energetski razred F.

Slika 1 - Energetski gubici na postojećem objektu

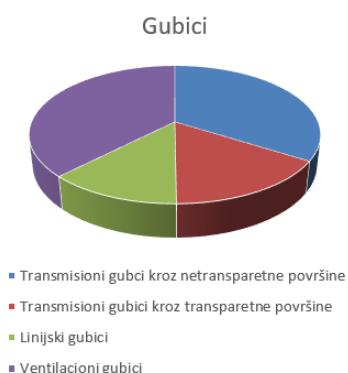
Ponovo je sproveden proračun energetske efikasnosti prema važećem Pravilniku o energetskoj efikasnosti zgrada („Službeni glasnik RS“ br. 061/2011), sa novo projektovanim sklopovima. Proračunom građeviske fizike saniranih elemenata određene su nove vrednosti koeficijenata prolaska topote U po pozicijama koje su prikazane u tabeli 2. Proračunom gubitaka uviđa se da su znatno smanjeni gubici kroz transparentne i netransparentne elemente (slika 2). Izračunata je ukupna potrebna energije za grejanje za sistem koji radi bez prekida, kao i po mesecima. Na osnovu ovog proračuna zgrada je svrstana u energetski razred D.

Slika 2 - Energetski gubici na saniranom objektu

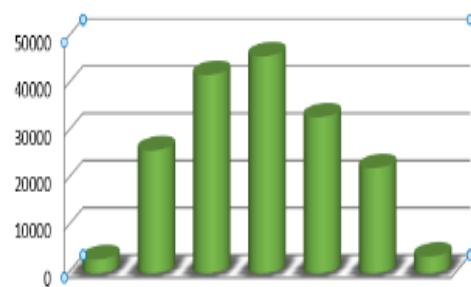
Na slikama 3 i 4 prikazane su potrebne količine energije za zagrevanje postojećeg i saniranog objekta po mesecima. U tabeli 3 prikazani su rezultati godišnje potrebne energije za grejanje pre i nakon sanacije objekta.

Slika 3. Potrebna energija za zagrevanje postojećeg i objekta

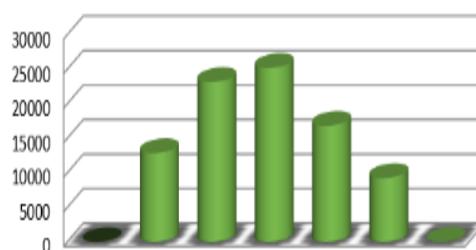
Slika 4. Potrebna energija za zagrevanje energetski saniranog objekta
