PROCENA STANJA I ENERGETSKA SANACIJA ZGRADE OSNOVNE ŠKOLE „14. OKTOBAR“ U DRAGINCU**CONDITION ASSESSMENT AND ENERGY RENOVATION OF THE „14 OCTOBER“ PRIMARY SCHOOL BUILDING IN DRAGINAC**

Oblast – GRAĐEVINARSTVO

Kratak sadržaj – Rad se sastoji iz teorijskog i praktičnog dela. U teorijskom delu se obrađuje tema bezbednosti od požara fasadnih zidova zgrada. U praktičnom delu je prikazan kratak tehnički opis objekta, osnovne škole 14. Oktobar u selu Draginac kraj Loznice. Izvršen je makroskopski vizuelni pregled zgrade sa spoljašnje i unutrašnje strane, kako bi se registrovala oštećenja i defekti i ocenilo stanje zgrade sa aspekta nosivosti i trajnosti. Urađen je proračun energetske efikasnosti i dobijen je energetski razred objekta. Predložene su mere za energetsku sanaciju i urađen je novi proračun energetske efikasnosti. Upoređeni su rezultati postojećeg i energetski saniranog objekta.

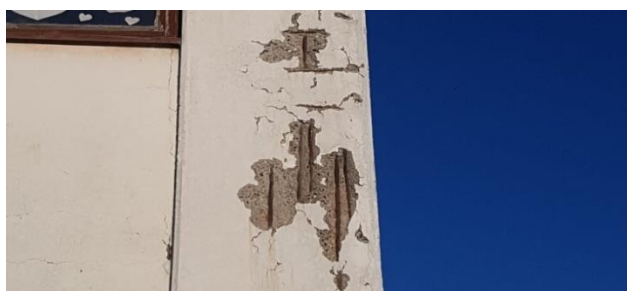
Najveći broj oštećenja uočen je na zapadnoj fasadi. Korozija armature i pucanje, odvajanje i otpadanje zaštitnog sloja betona usled korozije armature su karakteristična oštećenja zapadne fasade (Slika 2).

Slika 2 - Korozija armature; Pucanje, odvajanje i otpadanje zaštitnog sloja betona usled korozije armature

- (1) reparacija delova sa vidljivom armaturom,
- (2) uklanjanje biološke korozije koja se sanira peskarenjem i fungicidima,
- (3) kompletna zamena crepa na kosim krovovima.

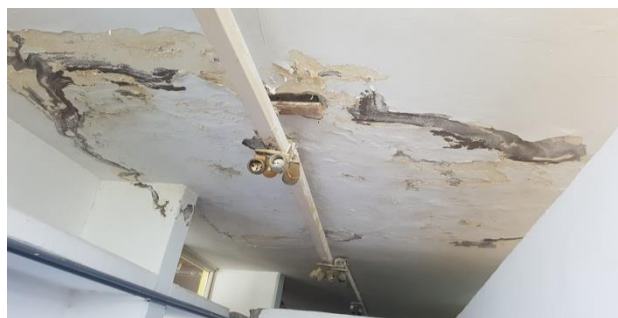
1. procurivanja vode: mrlje od vlage na površini plafona i zidova, ljuskanje i otpadanje završnog dekorativnog premaza na plafonima i zidovima i krunjenje površinskog sloja maltera sa plafona i zidova (Slika 3).

Slika 3 - Ljuskanje i otpadanje završnog dekorativnog premaza i maltera sa plafona usled procurivanja vode

Unutrašnjost objekta zahteva intervenciju malteraških i molersko-farbarskih radova kako bi se sanirala mehanička oštećenja i tragovi procurivanja, lamperija se zamenjuje gips-kartonskim pločama.
