PROCENA STANJA I SANACIJA DRUMSKOG MOSTA NA PUTU BEOČIN – NASELJE DUNAV

ASSESSMENT AND REPAIR OF ROAD BRIDGE ON THE ROAD BEOČIN – NASELJE DUNAV

Darko Manojlović, *Fakultet tehničkih nauka, Novi Sad*

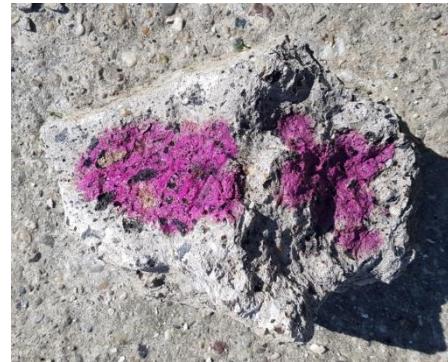
Slika 3. Ispitivanje uzorka fenolftaleinom

tvrdće betona sklerometrom na armiranom betonu i određivanjem zapreminske mase i čvrstoće pri pritisku nearmiranog betona. Kolorimetrijska metoda ispitivanja materijala podrazumijeva premazivanje svježe odlomljenog betona fenolftaleinom. Ako beton na mjestu premazivanja dobije purpurnu boju, to je znak da nije karbonizovao. Na Slici 3 je prikazana jedna svježe odlomljen komad betona koji je poprskan fenolftaleinom i na čijoj unutrašnjoj površini se pojavila purpurna boja, a po ivicama je ostala nepromjenjena boja betona.

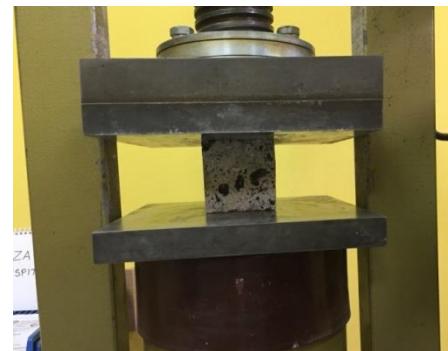
Slika 4. Ispitivanje čvrstoće betona na pritisak

Radi utvrđivanja vrste betona i njegovih osnovnih fizičkih i mehaničkih svojstava, sa terena je donešen jedan uzorak materijala od koga je građen stari dio mosta. Od njega su sečenjem formirane kocke, na kojima je određena zapreminska masa i čvrstoća pri pritisku. Na Slici 4 je prikazano ispitivanje čvrstoće na pritisak. Prema standardu EN 206, ispitani beton spada u grupu lakih betona i to u klasu "D1.4" - klasa prema zapreminskoj masi, dok u pogledu čvrstoće na pritisak spada u klasu LC 8/9. Vizuelnim pregledom zaključeno je da je za spravljanje predmetnog betona korišćena šljaka kao laki agregat.
