**PROCENA STANJA I SANACIJA TUNELA „LIPE“ NA ŽELEZNIČKOJ PRUZI
BEOGRAD - NIŠ****ASSESSMENT OF THE CONDITION AND REPAIR OF THE TUNNEL „LIPE“ ON THE
RAILWAY BELGRADE - NIS**Miroslav Novaković, *Fakultet tehničkih nauka, Novi Sad***Oblast – GRAĐEVINARSTVO**

Abstract – This paper consists of two units. The first part of the paper is a theoretical and research part related to tunnels and materials and tunnel construction equipment. The second part of the paper is an expert part which covers the visual inspection of tunnel, analysis and assessment of the condition of this facility, as well as a proposal for its rehabilitation.

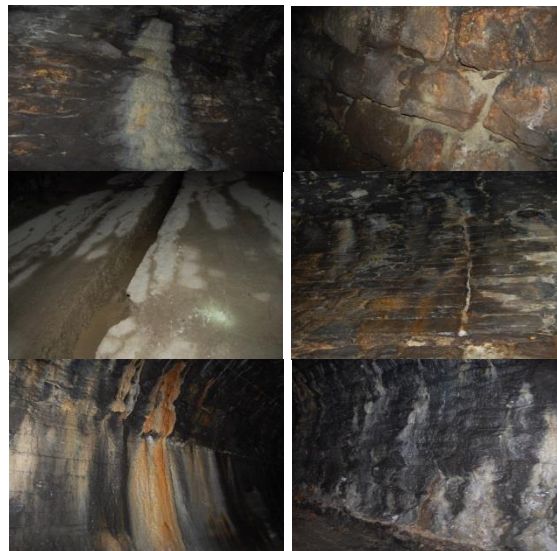
Slika 7: Karakteristična oštećenja kamene obloge i podnožnog svoda

Barbakane u kalotnom delu tunela su u funkciji. Drenažni odvodni kanal na većini mesta je van funkcije, zatvoren i blokiran odvod, usled nagomilanog materijala u njemu, koji dovodi do pojave stajaće vode u kanalu i sabiranje vode na jednom mestu. Na početku i na kraju tunela, ulazni i izlazni portal, uočena je pojava mahovine i lišajeva. Jako procurivanje vode prisutno je na gotovo svim dilatacionim spojnica između kampada, usled čega je došlo je do ispiranja maltera i do stvaranja naslaga kao posledica procesa kalcifikacije na nekim mestima (slika 7).

Na objektu je primetno prisustvo vode, vlage i kalcifikovanih naslaga - stalaktita. Sistem barbakana je usled starosti i slabog održavanja delimično funkcionalan.

Malterske spojnice između pojedinačnih kamenih blokova su u jako lošem stanju, malter je trošan ili je ispran.

Jako podiranje vode kroz tunelsku oblogu sa rastvaranjem, ispiranjem i taloženjem rastvorenog i ispranog materijala je registrovano na nekoliko stacionaža (KM 0+400 - KM 0+900), a posebno je naglašeno u delu KM

0+730 do KM 0+800, pa je na tim mestima pod znakom pitanja i nosivost i stabilnost tunelske obloge.

- **Nosivost** konstrukcije je delimično redukovana zbog ispranih i trošnih malterskih spojnica;
- **Stabilnost** je ugrožena na pojedinim deonicama, a naročito na deonici KM 0+630 do KM 0+750;
- **Funcionalnost** objekta je smanjena trenutnim stanjem objekta;
- **Trajnost** objekta je značajno smanjena.

Ovim radovima je predviđena reprofilacija malterskih spojnica između kamenih blokova. Za reprofilaciju je predviđena tehnika „repointing“ koja obuhvata čišćenje spojnica do dubine od max 10cm pomoću odgovarajućeg ručnog alata (dleta, špicevi i čekići) i popunjavanje cementnim malterom pomoću „pištolja“ za ubrizgavanje. Klasu maltera je potrebno uskladiti sa čvrstoćom kamena. Klasa maltera mora biti niža od čvrstoće kamena pri pritisku. Konzistenciju maltera treba prilagoditi opremi i popunjavanju spojnica „iznad glave“ (malter mora biti tiksotropan).

Kod sanacije pukotina i prslina koristiće se reparaturni malteri i metode rada usecanja i zapunjavanja prslina ili pukotina. U ovom slučaju koristiće se Sikadur®-31 CF Normal. Kod sanacije oštećenih delova biće premenjena reprofilacija oštećenog delova betona novim betonom odgovarajuće klase.
