**ПРОЦЕНА СТАЊА И САНАЦИЈА АРМИРАНО-БЕТОНСКЕ КОНСТРУКЦИЈЕ
ЗГРАДЕ ЦЕНТРАЛНЕ ЖЕЛЕЗНИЧКЕ ПОСТАВНИЦЕ****ASSESSMENT AND REPAIR OF REINFORCED CONCRETE STRUCTURE OF THE
RAILWAY CONTROL POST BUILDING**

Кратак садржај – У раду је извршена процена стања армирано-бетонске конструкције зграде централне поставнице железничке станице Земун са циљем њене санације. На основу детаљне анализе регистрованих оштећења, предложене су одговарајуће санационе мере, који укључују конструктивну и неконструктивну санацију објекта. Како је један од главних узрока оштећења објекта неадекватно одводњавање кровова, у раду је детаљније описан Плувиа Геберит систем кишне канализације, као једна од могућности за решење тог проблема.

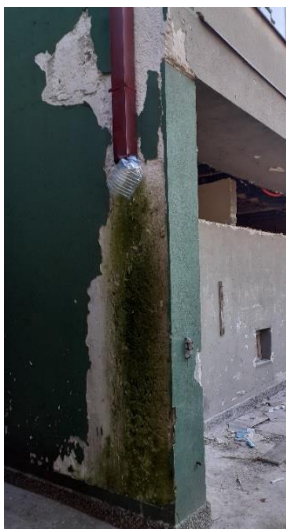
Слика 2. Биолошка корозија

Фасада објекта је услед разних утицаја претрпела велики број различитих оштећења - отпао малтер по фасади, биолошка корозија, биолошко растиње, флече од рђе по површини фасаде, корозија арматуре, пррлине услед скупљања малтера, ерозија фасаде.

Израдом новог система кишне канализације спречила би се поновна оштећења која су настала услед неадекватног одводњавања крова, као што су биолошка корозија, ерозија фасаде и биолошко растиње,

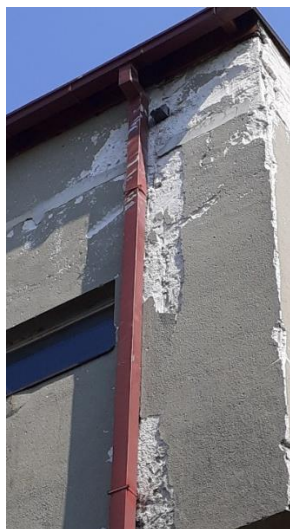
Слика 3. Ерозија фасаде услед цурења воде

Застарели систем одводњавања крова довео је до тога да се на објекту појави ерозија и биолошка корозија бетона манифестована као појава лишајева, биолошког растања и пукотина у зидовима објекта. Такође, видљива је појава флека од рђе.

Ове проблеме могуће је отклонити уградњом Плувиа система кишне канализације.

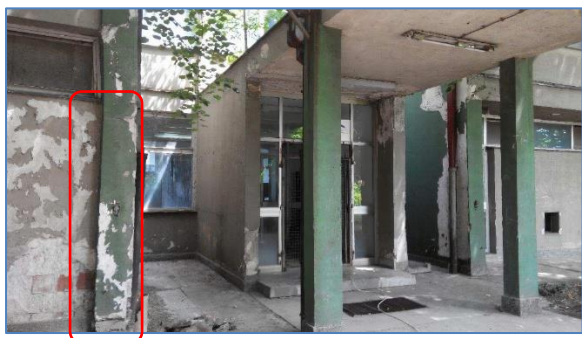
Поред горе побројаних оштећења, на „Б“ делу уочена су још и оштећења која су довела до губитка стабилности конструкције. Наиме, услед вероватно континуираног и дуготрајног цурења канализационих цеви испод објекта, дошло је до спирања и деградације тла, што је даље проузроковало слегање појединих темеља. То је довело до појаве пукотина у стубовима и зидовима, и видљиве деформације елемената конструкције.

Слика 4. Пукотине и деформација стуба у оси 7

Насупрот њима, уочена су и оштећења као што су пукотине у стубовима и зидовима, услед слегања дела конструкције. Уочено је да су највеће деформације присутне у прва два поља, што је даље довело до губитка стабилности конструкције, и то захтева неки облик санације у конструктивном смислу.

Како остатак конструкције није претрпео оштећења која би довела до губитка стабилности, један од могућих начина конструктивне санације представљало би рушење рамова 7, 8 и 9, санирање темеља на том делу и израду нових попречних рамова, уз формирање дилатације ка остатку конструкције дела „Б“ објекта.

Због великих деформација на конструктивним елементима, предложено је рушење прва два поља дела „Б“ објекта, где су и регистроване пукотине услед слегања. На месту срушеног дела, биће изграђена нова конструкција која ће бити дилатирана и од дела „А“ и од преосталог дела „Б“ објекта.
