ПРОЦЕНА СТАЊА И ЕНЕРГЕТСКА САНАЦИЈА УПРАВНЕ ЗГРАДЕ ФИРМЕ „НОВОТЕХНА“ ИЗ НОВОГ САДА**ASSESSMENT OF CONDITION AND ENERGY RENOVATION OF ADMINISTRATIVE BUILDING OWNED BY THE COMPANY NOVOTEHNA FROM NOVI SAD**

Милан Ђукић, Факултет техничких наука, Нови Сад

Кратак садржај – У теоријском делу су представљене топлотне пумпе, док је у практичном делу приказана процена стања објекта, дат прорачун енергетске ефикасности постојећег објекта, и енергетска и неконструкцијска санација објекта након предложене санације.

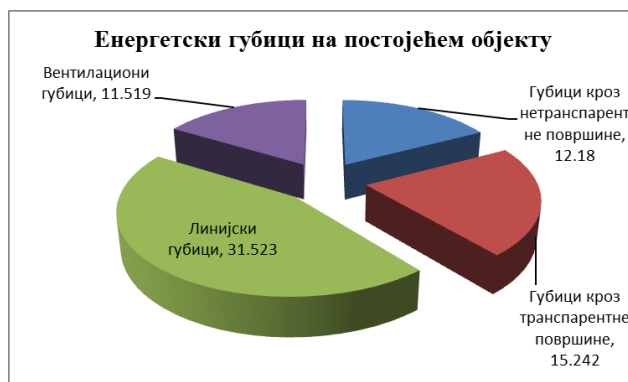
Слика 3. Енергетски губици на постојећем објекту

Установљено је да су највећи губици енергије линијски губици, и губици кроз транспарентне површине (Слика 3).

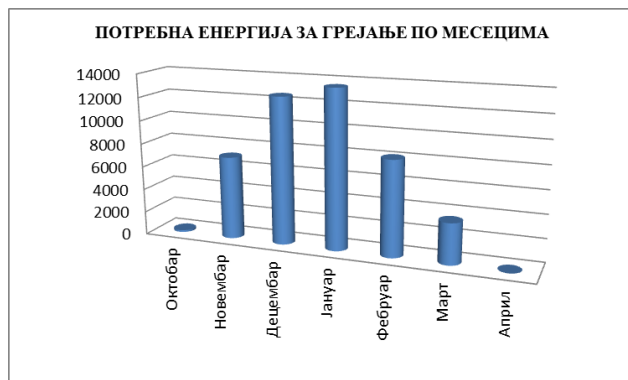
Слика 4. Потребна енергија за грејање по месецима

На самом крају је израчуната укупна потребна енергија за грејање за систем који ради без прекида, по месецима, на основу чега се зграда класификује по енергетским разредима (Слика 4).

Управна зграда фирме „НОВОТЕХНА“ у Новом Саду је класификована у енергетски разред „Е“.

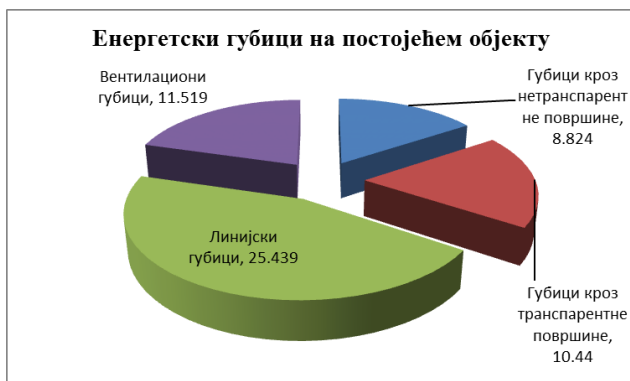
Следи поновни прорачун грађевинске физике и прорачуна губитака, где се може уочити смањење линијских губитака, као и губитка кроз транспарентне и нетранспарентне површине.

График 3. Енергетски губици на постојећем објекту
На самом крају је поново израчуната укупна потребна енергија за грејање за систем који ради без прекида, по месецима, на основу чега се зграда класификује по енергетским разредима.

- замена прозора
- додатна термоизолација међуспратне конструкције изнад спољашњег простора – СП1

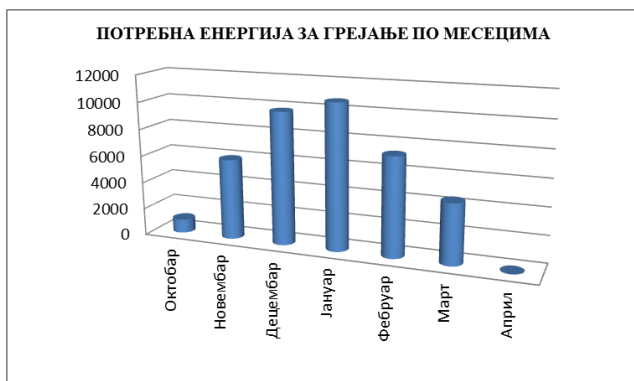
График 4. Потребна енергија за грејање по месецима

Управна зграда фирме „НОВОТЕХНА“ је након предложених мера санације класификована у енергетски разред „Е“.
