**ПРОЦЕНА СТАЊА И САНАЦИЈА КОНСТРУКЦИЈЕ ТРИБИНА СТАДИОНА РФК  
НОВИ САД****THE ASSESSMENT AND REPAIR OF RC STRUCTURE OF THE STADIUM RFK NOVI  
SAD**

*Марко Зубац, Слободан Шупић, Факултет техничких наука, Нови Сад*

**Кратак садржај** – Рад се састоји из теоријског и практичног дела. У теоријском делу је описана анализа оптерећења АБ конструкције трибина стадиона. У практичном делу је урађена процена стања носеће АБ конструкције трибина стадиона РФК Нови Сад. Како би се утврдио степен оштећења и дао предлог санационих радова, спроведен је детаљан визуелни преглед свих доступних елемената конструкције. Закључено је да на АБ елементима постоје бројни дефекти и оштећења. На основу анализе регистрованих дефеката и оштећења, као и резултата недеструктивних метода испитивања, дат је предлог санационих мера у циљу повећања трајности и носивости АБ конструкције.

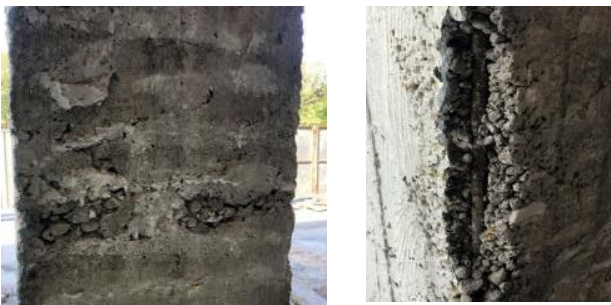
Слика 5 – Бетонско гнездо у доњем делу стуба (лево); саћаст, порозан бетон без малтерске компоненте, неговарајућег гранулометријског састава (десно)

- репрофилација бетона на месту кородирале арматуре, механичких оштећења и бетонских гнезда,
- растеређење стуба А/15 подупирањем, уклањање великог бетонског гнезда и бетонирање недостајућег дела стуба,

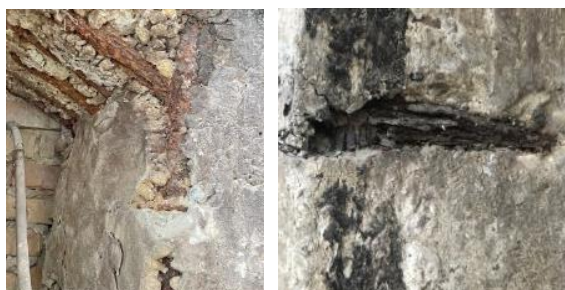
Слика 6 – Изглед стуба С11, недовољна дебљина заштитног слоја, раслојавање, пуцање и отпадање површинског слоја бетона услед јаке корозије арматуре (лево); јака корозија узенгије и главне арматуре (листање челика) изнад прекида бетонирања

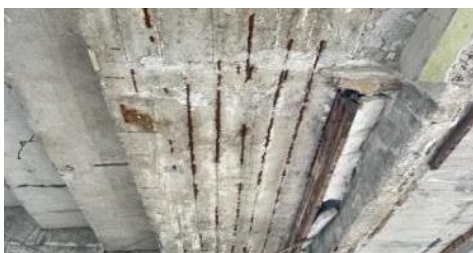
Слика 7 – Недовољна дебљина, пуцање и отпадање заштитног слоја, површинска корозија арматуре на целој доњој површини плоче

- обезбеђење пасивне антикорозивне заштите арматуре на доњој страни плоче (извођење новог заштитног слоја или заштитни премаз),
- извођење недостајућег дела пресека горње плоче са горње стране,

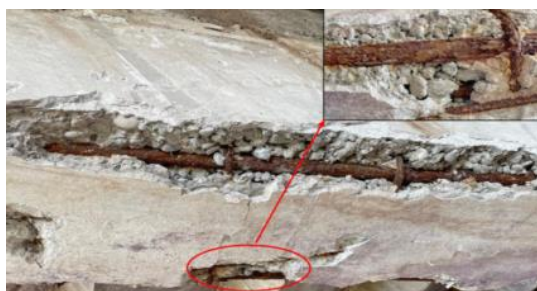
Слика 8 – Неодговарајући састав бетона, саћаст бетон, трошине ивице, јака корозија арматуре са листањем челика (коси део главног носача, сегмент 8/A-C)

- рачунска провера носивости стубова С/18 и С/20, косих делова главних носача, плоча и греда са јаком корозијом арматуре, на основу ефективне површине уграђене арматуре (након уклањања кородираних делова попречног пресека). У зависности од резултата прорачуна предвидети неконструкцијске или конструкцијске мере санације,

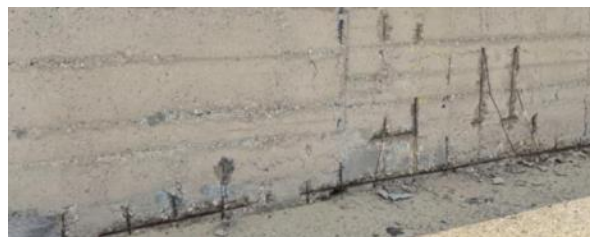
Слика 10 – Раслојавање, пуцање и отпадање заштитног слоја бетона, прекинуте кородирале шипке вертикалне арматуре (параметни зид, сегмент A/5-6)

- конструкцијска санација плоче С-С"/21-22 изложене дејству пожара,
- рачунска провера носивости парапетног зида у пољима са прекинутом вертикалном арматуром. У зависности од резултата прорачуна предвидети неконструкцијске или конструкцијске мере санације,

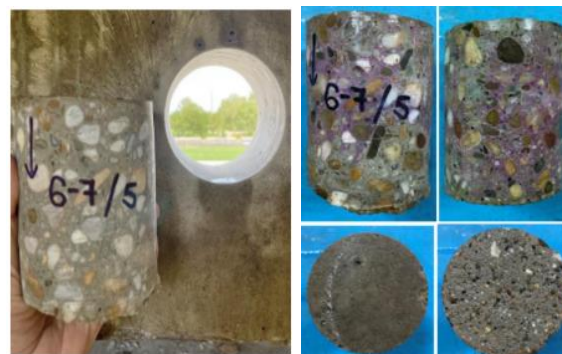
Извађена језгра су у лабораторији детаљно макроскопски прегледана. Након прегледа, бетонска језгра пречника ~98mm одсечена су до висине сса 100mm, а притисне површине су поравнате брушењем. На тај начин формиран су бетонски цилиндри за испитивање чврстоће. Добијене вредности чврстоће при притиску показују да бетон задовољава пројектовану марку бетона МБ30.

Слика 12 – Изглед бетонских језгара извађеног из АБ монтажне талпе (верикални део седишта трибина, сегмент 6-7/5)

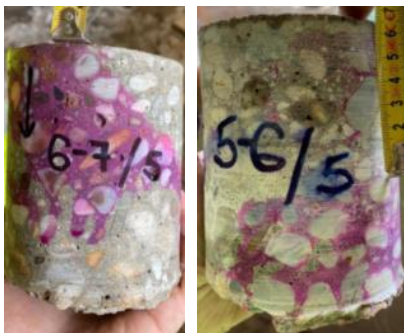
За одређивање стања заштитног слоја бетона, одабрана је колориметријска метода помоћу фенолфталеина. Дебљина карбонатизованог слоја бетона је мерена непосредно након вађења бетонских језгара и варира у опсегу од 0cm до 6,5cm.

Слика 13 – Изглед бетонских кернова након прскања фенолфталеин индикатора
