PROCENA STANJA, SANACIJA AB KONSTRUKCIJE I REKONSTRUKCIJA STUDIJA U SUTERENU STARE ZGRADE RADIO-TELEVIZIJE VOJVODINE**ASSESSMENT, REPAIR OF RC STRUCTURES AND RECONSTRUCTION OF STUDIES IN THE BASEMENT OF THE OLD BUILDING OF RADIO-TELEVISION VOJVODINA**

Kratak sadržaj – U radu je prikazana procena stanja i sanacija armiranobetonske konstrukcije dela sutereba stare zgrade Radio-televizije Vojvodine. Na osnovu rezultata detaljnog vizuelnog pregleda konstrukcije, dato je sanaciono rešenje u skladu sa namenom objekta.

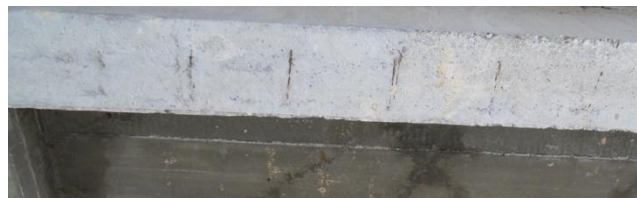
Karakterističan defekat svih elemenata je mala debljina zaštitnog sloja betona i vidljiva armatura, prikazana na slici 6.

Slika 6. Nedovoljna debljina zaštitnog sloja betona i vidljive uzengije grede

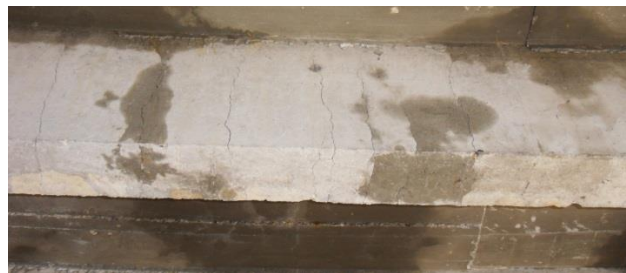
Dominantna oštećenja glavnih rebara su prsline i pukotine usled savijanja (slika 7) i smicanja. Veliki registrovani ugibi rebara su posledica preopterećenja i odstupanja od projekta prilikom izvođenja.

Slika 7. Prsline usled savijanja grede

Nakon uklanjanja ploče, injektiraju se prsline glavnih rebara i rebara za ukrucenje veće od 0,3 mm.

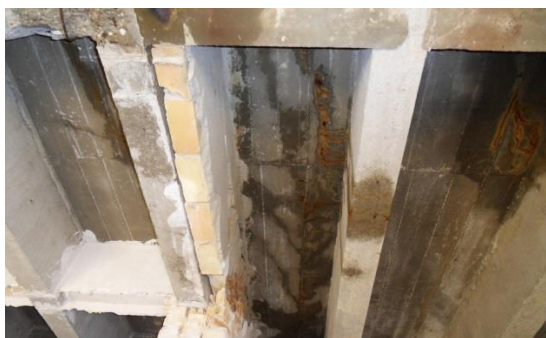
Korozija armature, procurivanje vode i prsline usled preopterećenja, karakteristične su za ploču. Na slici 8, prikazan je jedan od najoštećenijih delova ploče, a na slici 9 mehaničko oštećenje rebra.

Procurivanje vode na spojevima elemenata i kroz prsline primećeno je i na pločama i na gredama.

Slika 8. Oštećenja ploče

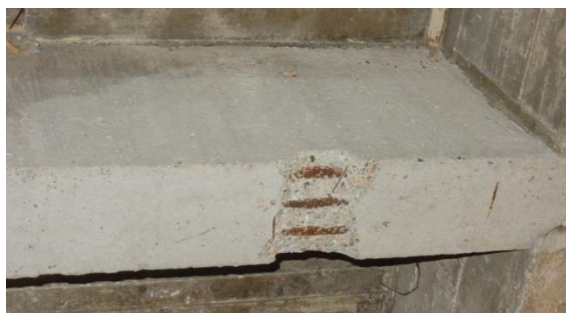
Slika 9. Mehaničko oštećenje rebra i vidljiva armatura

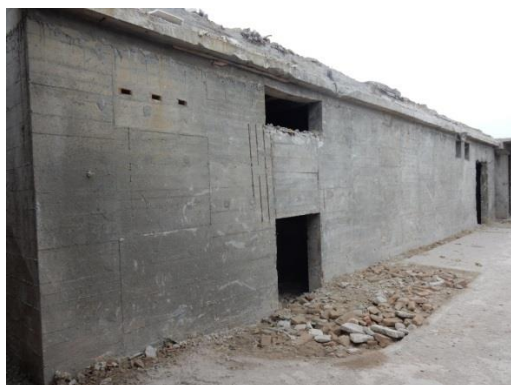
Pored navedenih defekata, na zidovima su registrovani i nepravilni prekidi betoniranja, a od oštećenja prsline usled dugotrajnog hidrauličnog skupljanja. Kao posledica bombardovanja, prisutna su i mehanička oštećenja. Izgled tipičnog obodnog zida studija prikazan je na slici 10.

Slika 10. Obodni zid studija
