PROCENA STANJA I PREDLOG SANACIJE MUZEJA "21. OKTOBAR" KRAGUJEVAC

ASSESSMENT AND PROPOSAL FOR REHABILITATION OF THE MUSEUM "21 OKTOBAR" KRAGUJEVAC

Ilija Trzin, Fakultet tehničkih nauka, Novi Sad

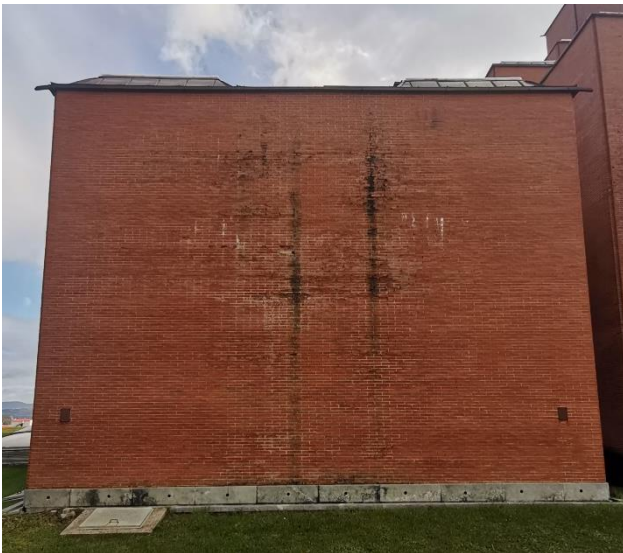
- oštećenje opeke – buđ, mrlje, iscvetavanje soli i ljuskanje opeke,
- oštećenje opeke – pukotine,
- biološka korozija na sokli,
- prsline na sokli,
- dotrajala fasadna stolarija zastakljenog dela objekta.

Na slici 3 su prikazana karakteristična oštećenja na fasadi objekta, a na slici 4 je prikazana oštećena sokla.

Slika 3. Oštećenja na kulama muzeja

Neophodni radovi na sanaciji oštećenih delova fasade se sastoje u tome da se uradi blokovanje oštećene fasadne opeke formata 25x12x4cm. Fasadna opeka je produžnim malterom $d=3,5$ cm zalivena uz armirano betonsko platno $d=20$ cm. Vertikalne i horizontalne fugne između opeka su debljine 1 cm. Opeke su na svakih 100 cm po visini zida vezane štiftom $\varnothing 8$ mm koji prolazi kroz dva reda opeke. Štift je za AB platno usidren žicom $\varnothing 5-6$ mm.

U fazi ponovne ugradnje opeke, ukoliko su sidra za ankerovanje zarđala i degradirala, obavezno ih zameniti žičanim sidrima od nerđajućeg čelika (5 kom na m^2). Oštećena cigla se uklanja i zamenjuje novom.

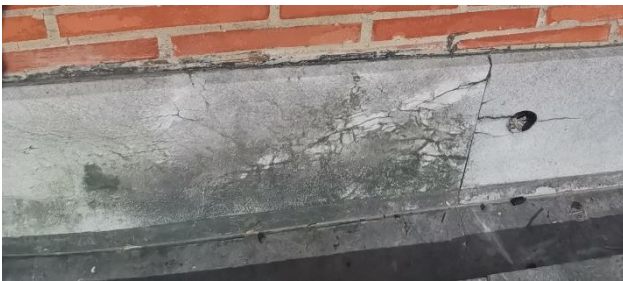
Slika 4. Ispucala površina sokle sa biološkom korozijom

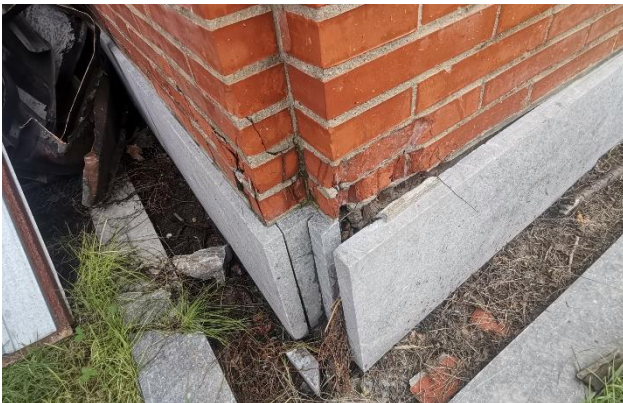
Na severozapadnoj fasadi je uočeno odvajanje mermerne ploče od armirano-betonske podloge, ovo oštećenje prikazano je na slici 5.

Slika 5. Odvajanje sokle

U zoni sokle po celom obimu objekta neophodno je proveriti kanale za usmeravanje atmosfere vode koji su pravljani od mermernih ploča. Ove ploče su lepljene i ankerovane na AB ploču, koja je u funkciji podloge. Na pojedinim mestima mestimično su se mermerne ploče odlepile i ispale iz ležišta. Ploče je potrebno ponovno zalepiti za podlogu lepkom tipa „Sika Ceram 225“ ili drugim proizvodom istih ili boljih karakteristika. Nakon toga oprati soklu vodom pod pritiskom, očistiti oštećene fugne i popuniti smesom tipa „Sikaflex 11 fc“ ili drugim proizvodom istih ili boljih karakteristika.
