**PROCENA STANJA, SANACIJA I REVITALIZACIJA DVORCA KARAČONJI
U NOVOM MILOŠEVU****ASSESSMENT, REPAIR AND REVITALISATION OF KARACONJI MANSION HOUSE
IN NOVO MILOSEVO**Milica Dupljanin, *Fakultet tehničkih nauka, Novi Sad***Oblast – GRAĐEVINARSTVO**

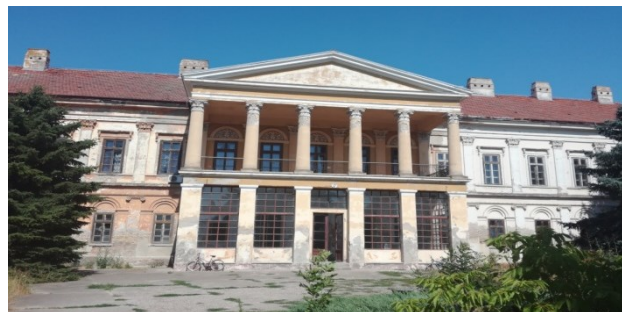
Kapilarna vlaga i atmosferske padavine godinama su razorno uticale na fasadu na kojoj je primetana značajna degradacija maltera. Nakon detaljnog pregleda fasadnih zidova zaključeno je da je na svim fasadnim površinama došlo do znatnog oštećenja maltera koji je u velikoj meri otpao, a oni delovi koji su se na fasadi još uvek zadržali u veoma su lošem stanju, podkloбуčeni su i porozni (Slika 4). Najveća oštećenja su u predelu sokle gde su primetna kristalizacija soli i ispadanje delova opeke fasadnih zidova.

Slika 4. Oštećenja fasade

Faze sanacionih mera za zidove sastoje se od postavljanja skele, obijanja krečnog maltera sa fasadnih zidova sa vučenim profilima i ornamentalnom plastikom, čišćenja spojnice klamfama do dubine od 2 cm, čišćenja opeke čeličnim četkama i pranja očišćenih zidova vodom, sanacije pukotina, preziđivanja delova zidova sa labavim opekama i ispranim malterom (gde su se opeke pomerile u odnosu na prvobitni plošaj), zapunjavanja spojnice (ispranih) ako su opeke ostale u prvobitnom položaju, malterisanja zidova u dva sloja sa finom završnom obradom, malterisanja donjih delova zidova ispod hidroizolacije, koji su pod uticajem kapilarne vlage, sanacionim mikrokapilarnim malterom u grubom i finom sloju.

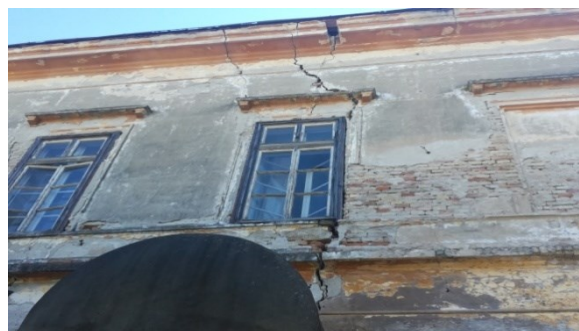
Pukotine i prsline postoje na praktično svim fasadnim površinama ali je obim njihovog ispoljavanja najveći na krajevima objekta, u zonama rizalita, nadprozornika i nadvratnika koji su u većem broju izvedeni kao ravni zidani lukovi ali najšire prsline su detektovane na severoistočnoj fasadi gde njihova širina iznosi i do nekoliko centimetara (Slika 5). Na istoj strani, ispod nivoa zemlje nalazi se bazen, napravljen u vreme kada je dvorac pretvoren u hemijsku industriju, u koji je deponovana sona kiselina do čijeg je izlivanja dolazilo nekoliko puta te za posledicu imamo sleganje usled infiltracije kiseline u tlo i njenog negativnog uticaja na fizičko mehaničke karakteristike tla. Značajna sleganja na ovoj strani objekta dovela su do pukotine koje se pruža od vrha gornjeg venca do tla, prloazeći kroz nadprozornik i danje ivicom otvora prozora, a pretpostavlja se da prolaze i kroz temelj. Najveći deo dekorativne plastike na fasadama očuvan je sa manjim ili većim oštećenjima.

Slika 5. Pukotina na desnoj bočnoj fasadi

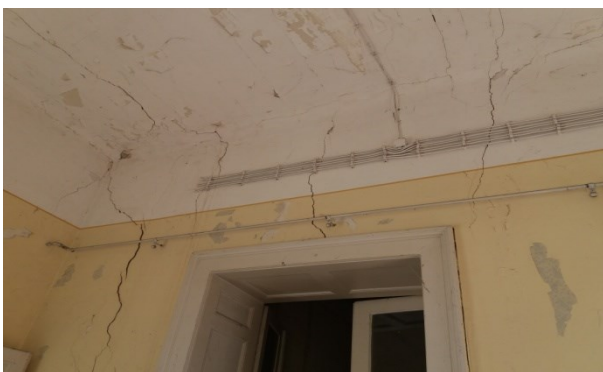
Vrlo slično stanje u pogledu prslina i pukotina registrovano je i pregledom unutrašnjih zidova objekta (Slika 6) pri čemu su i ovde navedena oštećenja locirana najčešće iznad prozora i vrata i prolaze celom debljinom zidova. U centralnom delu objekta obim oštećenja je najmanji dok se idući ka bočnim stranama ovaj obim povećava. U prizemlju objekta izražena su oštećenja zidova od vlage i kristalizacije soli i otpadanje maltera. Takođe usled promene namena objekta naknadno su izvedena dva zida, prvi zid u prizemlju, drugi na spratu. U zgradi postoje, u par prostorija, i montažno demontaže drvene pregrade. Stubovi su elementi u objektu koji su najmanje oštećeni. Kao i na zidovima registrovana su oštećenja od vlage, ljuskanje završnog sloja, otpadanje maltera, i ispiranje malterskih spojnica, ali značajnih konstrukcijskih oštećenja nema.

Slika 6. Pukotine iznad vrata na spratu objekta

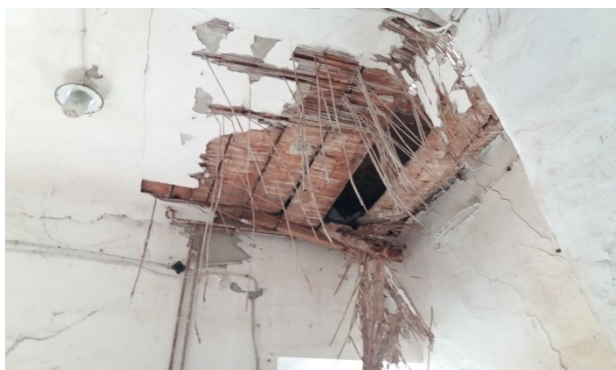
Na spratu je došlo do lokalnih otkaza upotrebene drvene građe međuspratne konstrukcije i do njenog potpunog provaljivanja (Slika 7). Otkaz konstrukcije u ovoj prostoriji je najverovatnije posledica vlage usled procurivanja sa krova i neispravnosti vodovodnih i kanalizacionih instalacija što ukazuje i činjenica da je oštećenje registrovano u blizini mokrih čvorova. Ovo nije jedini slučaj popuštanja međuspratne konstrukcije što se može zaključiti i na osnovu naknadno ranije izvođenih čeličnih nosača radi ojačanja konstrukcije.

Slika 7. Otkaz drvene međuspratne konstrukcije

-delimična zamena elemenata drvene tavanice (grede, ispuna i pod) uz očuvanje postojećeg konstruktivnog sistema tavanice

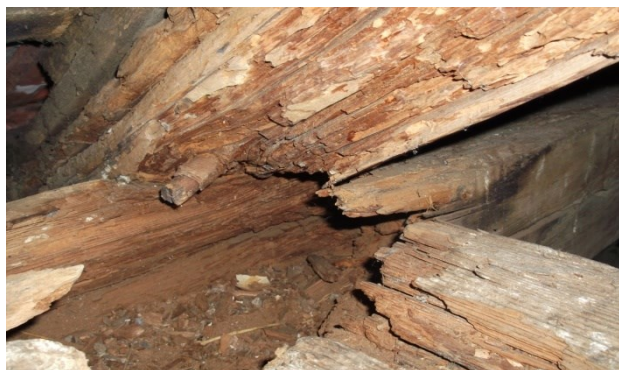
Slika 8. Oštećenje drvenih elemenata krovne konstrukcije

Pregledom su konstatovane pukotine u zidanom nadzitzku koji je na tavanu izveden po celokupnom obimu zgrade kao i oštećenja na krovnoj konstrukciji koja se ispoljavaju kao lokalna truljenja drveta i oštećenja od crvotočina, najčešće na sučeljavanju drvenih greda ili na mestu veze konstruktivnih elemenata (Slika 8). Međutim, ta oštećenja nisu prisutna u obimu koji bi doveo do globalnog narušavanja nosivosti i stabilnosti konstrukcije i njenih većih deformacija, ali su moguća popuštanja njenih veza koja lokalno narušavaju nosivost i stabilnost.

- zamena trulih i dotrajalih delova drvene konstrukcije,
- zamena celokupne letve i podletve,
- zamena krovnog pokrivača (crepa),
- zamena pocinkovanih opšivki;

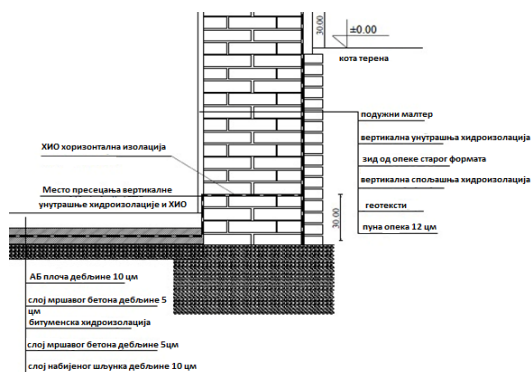
Slika 9. Horizontalna i vertikalna izolacija zidova podruma

- zamenu starog trošnog maltera sa zidova i stubova,
- delimičnu zamenu pojedinačnih oštećenih opeka,
- preziđivanje delova zidova,
- injektiranje pukotina u zidovima,
- utezanje zidova
- izradu horizontalne i vertikalne hidroizolacije - Slika 10
