**PROCENA STANJA, SANACIJA I REVITALIZACIJA ČEŠKOG MAGACINA U NOVOM SADU****ASSESSMENT, REPAIR AND REVITALISATION OF CZECH WAREHOUSE IN NOVI SAD**

**Kratak sadržaj** – U radu je dat istorijat, lokacija i tehnički opis Češkog magacina na kom je izvršen detaljan vizuelni pregled kako bi se utvrdio stepen oštećenja koja su se pojavila tokom vremena. Izvršena je procena stanja objekta i predložene su mere sanacije na osnovu uvida u pravila uređenja i građenja na spomeniku kulture koja su propisana važećim planskim dokumentom.

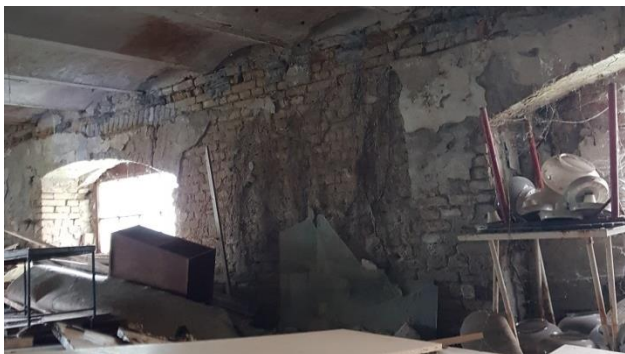
Zbog vlažne sredine, na zidovima se pojavila buđ, mrlje od vlage, gljivice, mahovina i biološko rastinje (Slika 4.), a usled padavina mrlje od slivanja vode preko zaprljane fasade.

Slika 4. Biološko rastinje u zidu [4]

- Obijanje trošnog maltera i nanošenje novog produžnog maltera;
- Izrada horizontalne hidroizolacije tehnikom presecanja zidova pod nazivom HIO-tehnologija;
- Izrada vertikalne hidroizolacije kondor trakama;
- Izrada termoizolacije na unutrašnjoj strani zida na prizemlju i spratovima na osnovu proračuna koeficijenta prolaza toplote i difuzije vodene pare kroz zid (Slika 8);

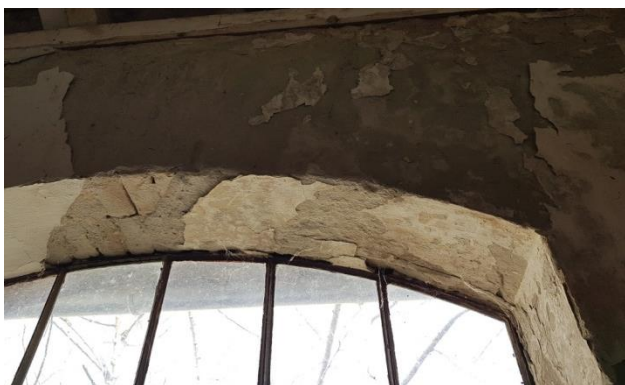
Na temenima lukova iznad prozorskih otvora su se pojavile pukotine koje se pružaju kroz maltersku spojnicu (Slika 5).

Slika 5. Pukotina u zidanom luku [5]

- Nosivost zidova nije ugrožena, ali redukovana je nosivost lukova iznad otvora u zidu;
- Nosivost međuspratnih konstrukcija je smanjena zbog pojave podužnih pukotina i truljenja u oslončkim delovima tavanjača;
- Nosivost krovne konstrukcije je smanjena zbog podužnih pukotina koje se nalaze na stubovima;
- Stabilnost objekta nije narušena;
- Funkcionalnost objekta je delimično narušena;
- Trajnost objekta je ugrožena.

- Injektiranje pukotina u zidu epoksidnim smolama;
- Sanacija zidova vađenjem opeke i zamena sa novom ili stavljanje nove opeke na mestima gde ona fali;

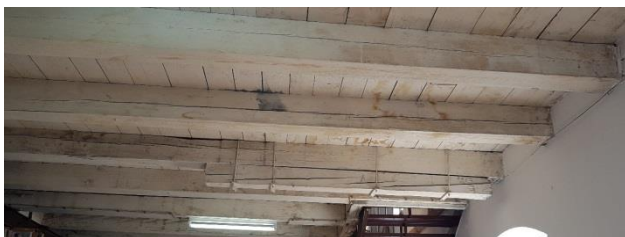
Na međuspratnim drvenim konstrukcijama došlo je do pojave podužnih pukotina na tavanjačama (Slika 6) i drvenim gredama koje ih nose usled rasušivanja drvene građe. Pojavile su se mrlja od vlage, buđ i truljenje na osloncima tavanjača. Vidljive su rupe od insekata na tavanjačama između suterena i prizemlja. Na mestu na kom je vršeno dodatno oslanjanje drvenih tavanjača, došlo je do pada jednog kraja drvene grede.

Slika 6. Podužne pukotine na tavanjačama [6]

- Zamena oslonačkih delova tavanjača „TRS“ sistemom;
- Popunjavanje pukotina na drvenim tavanjačama/zamena tavanjača;

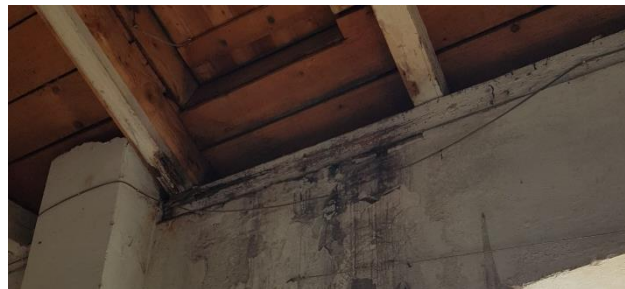
Propuštanje krovnog pokrivača uzrokovalo je oštećenja na krovnoj konstrukciji (Slika 7) koja se javljaju u vidu mrlja od vlage, buđi, truljenja i otpadanja delova venčanice. Vidljive su i podužne pukotine na krovnoj konstrukciji.

Slika 7. Buđ i truljenje venčanice i roga [7]

- Sanacija trulih venčanica njihovom zamenom ili injektiranjem smešom na bazi epoksi smola;
- Sanacija prslina i pukotina zapunjavanjem epoksidnim malterom i utezanjem, ili pri širini pukotina manjih od 5mm sanacija se vrši ubrizgavanjem epoksidnog lepka;
