PROCENA STANJA I ENERGETSKA SANACIJA VIŠEPORODIČNE STAMBENE ZGRADE U NOVOM SADU, U ULICI KALMANA LANGA

ASSESSMENT OF THE CONDITION AND ENERGY RENOVATION OF THE MULTI-FAMILY RESIDENTIAL BUILDING IN NOVI SAD IN KALMAN LANG STREET

Stefan Mitrović, *Fakultet tehničkih nauka, Novi Sad*

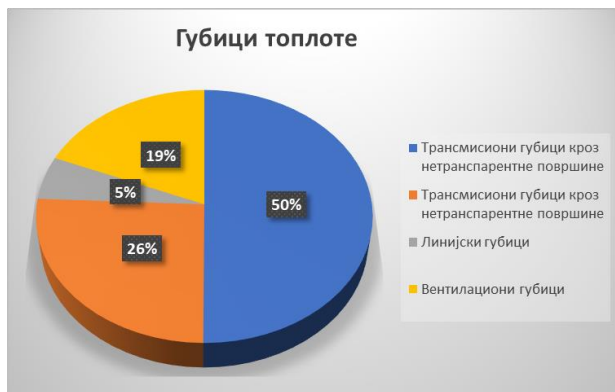
Grafik 1. Prikaz gubitka toplote

Nakon proračuna građevinske fizike za transparentne i ne-transparentne elemente, određeni su toplotni gubici objekta. Izračunati su transmisioni gubici toplote kroz transparentne i netransparentne površine, kao i ventilacioni i linijski gubici. Na osnovu proračuna utvrđeno je da su najveći gubici usled transmisionih gubitaka kroz netransparentne površine, 50% (51,02 kW), zatim transmisioni gubici kroz transparentne površine, 26% (26,10 kW), ventilacioni gubici, 19% (19,10 kW), dok su najmanji linijski gubici, 5% (5,64 kW). Na grafiku 1. prikazani su gubici toplote.

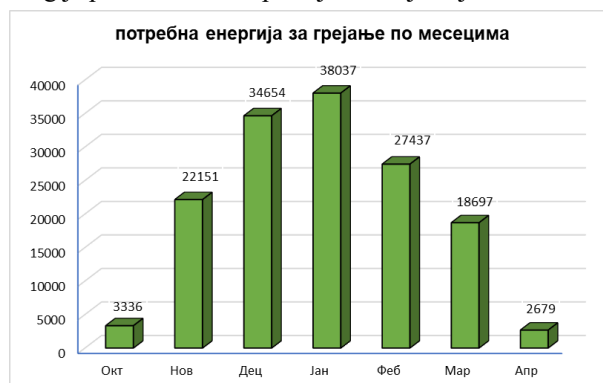
Grafik 2. Potrebna energija za grejanje

Na osnovu energetske potrebe zgrade određena je potrebna energija za grejanje po mesecima. Prema Pravilniku o uslovima, sadržaju i postupku izdavanja sertifikata o energetskim svojstvima zgrade, razmatrani objekat je svrstan u E energetske razred. Na grafiku 2. prikazana je potrebna energija po mesecima za postojeće stanje objekta.

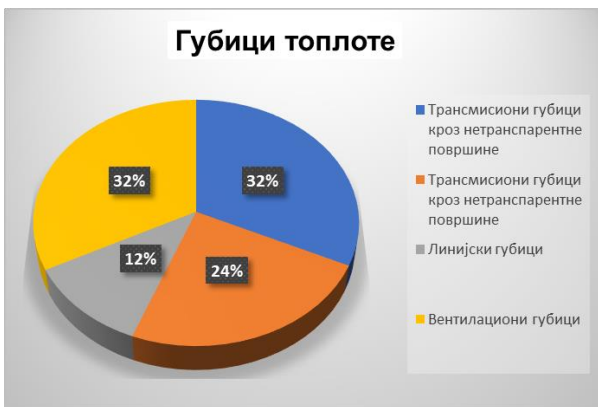
График 3. Prikaz gubitka toplote saniranog objekta

Nakon predloženim mera ponovljen je proračun energetske efikasnosti za sve nove sklopove. Na grafiku 3. Prikazani su gubici toplote energetski saniranog objekta.

Transmisioni gubici kroz netransparentne površine, 32% (15,66 kW), zatim transmisioni gubici kroz transparentne površine, 24% (11,69 kW), ventilacioni gubici, 32% (15,94 kW), dok su najmanji linijski gubici, 12% (5,67 kW). Zgrada se svrstava u energetske razred C, čime se može konstatovati uspešnost energetske sanacije.

Energetska sanacija se sprovodi prema najvećim gubicima toplote. Na analiziranom objektu neophodno je sanirati spoljašnje zidove (POS Z1; POS Z2; POS Z3), zid ka negrejanom prostoru (POS Z6), međuspratnu konstrukciju iznad negrejanog prostora (POS MK1, POS MK2), kao i zamjeniti sve transparentne pozicije (prozore).

Na osnovu zahteva, kao izolacioni materijal za sve spoljašnje zivode usvojena je kamena mineralna vuna oznake „FKD-S Thermal“ koju proizvodi „Knauf Insulation d.o.o.“. Za sanaciju zida ka negrejanom prostoru POS Z6 usvaju se "Drvolit" ploče od vlakana drvene vune.

Za sanaciju međuspratnih konstrukcija iznad negrejanog prostora (POS MK1; POS MK2) usvaju se "Drvolit" ploče od vlakana drvene vune.

Svi prozori i balkonska vrata, koji se nalaze u termičkom omotaču zgrade, biće zamenjeni sa PVC stolarijom. Pri energetskoj sanaciji objekta biće korišćen petokomorni PVC profil (REHAU EURO 70 DESIGN) sa dvostrukim staklom (d=4-12-4mm) punjenim ksenonom.
