REVITALIZACIJA VELIKE STRAŽARE NA HORNVERKU PETROVARADINSKE
TVRĐAVE - NOVI GALERIJSKI PROSTOR

REVITALIZATION OF THE GREAT GUARDHOUSE AT THE HORNWERK
OF THE PETROVARADIN FORTRESS - NEW GALLERY SPACE

Leonora Daruši, *Fakultet tehničkih nauka, Novi Sad*

Oblast – ARHITEKTURA

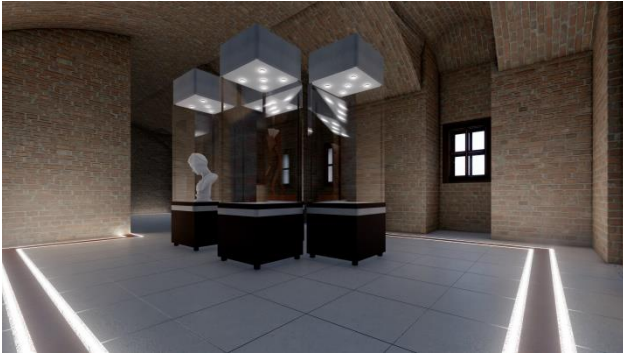
Slika 1. Vizualizacija galerijskog prostora

Kako bi ovaj maleni galerijski prostor oživeo neophodno je da sva elektro i mehanička oprema bude usklađena sa potrebama enterijera, stoga se posmatranjem ostalih objekata iz okoline nameće da denivelacija poda bude u službi formiranja podignutih podova.

Formiranjem podignutog poda baš po ugledu na hipokaust barutana koje se i danas mogu pohvaliti sa veoma niskim procentom vlage unutar prostora, doćiće do smanjenja vlage i nesmetanog sprovođenja instalacija (koje se trenutno nalaze u zidu) te na taj način biće omogućen sledeći korak.

Kako bi se omogućilo formiranje prijatnog ambijenta u prostoru neophodno je ukloniti sav dotrajali produžni malter sa zidova te tako dolazimo do najbitnijeg elementa u materijalizaciji a to je opeka. Opeka kao izuzetno postojan materijal u potpunosti će oplemeniti prostor i zajedno sa korten čelikom ona ima za cilj da oživi i razigra prostor.
