## PROCENA STANJA I REVITALIZACIJA VETRENJAČE U MELENCIMA ASSESSMENT AND REVITALIZATION OF WINDMILL IN MELENCI

**Kratak sadržaj** – Teorijski deo rada bavi se primenom uređaja na bazi savremenih pemetnih legura i mogućnostima njihove primene u seizmičkoj zaštiti konstrukcija. Stručni deo obuhvata procenu stanja, kontrolni proračun i predlog sanacionih metoda za zidanu vetrenjaču. Cilj rada jeste revitalizacija spomenika kulture od velikog značaja sa prenamenom u muzejski prostor.

**Abstract** – The theoretical part of this paper represents shape memory alloy devices and possibilities of their application in seismic protection of structures. The expert part includes the assessment of the windmill structure, static and dynamic calculation and proposal of the repair methods and steps. The aim of this paper is revitalization and conversion of the cultural monument into the museum space.

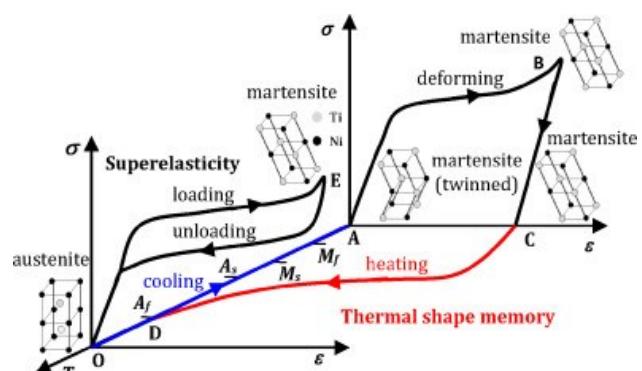
Osnovne razlike između memorijskih legura i ostalih materijala jesu efekat pamćenja oblika i efekat superelastičnosti (slika 1), nastali kao posledica promene kristalografske strukture kroz fazne transformacije. Za ova svojstva zadužena je martenzitna faza, koja je slaba i lako se deformiše, za razliku od austenitne koja ima samo jednu formu i teži da postane čvršća i jača [2].

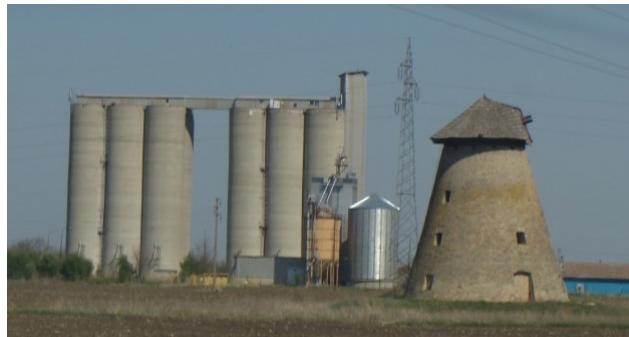
Slika 2: Izgled vetrenjače u Melencima

Vetrenjača je zidana u obliku zarubljene kupe. U osnovi je kružnog oblika prečnika 10,0 m. Sastoje se iz četiri nivoa: prizemlja, dva sprata i tavana. Objekat nije u funkciji zbog prokišnjavanja i oštećenja koja ugrožavaju njegovu nosivost i stabilnost, a koji su posledica neodržavanja i propusta tokom prethodne sanacije.

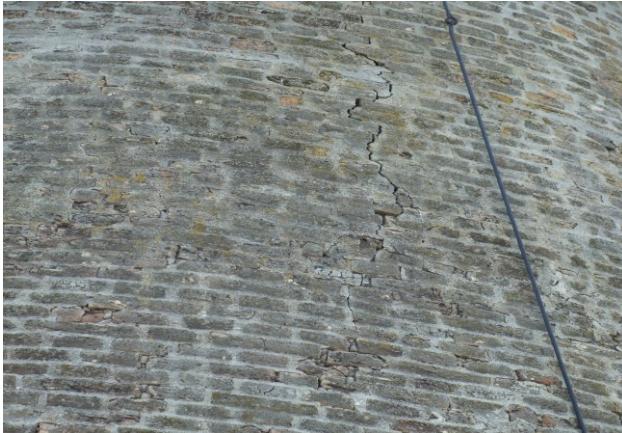
Na površini prisutne su mahom vertikalne prsline i pukotine koje se uglavnom prostiru kroz spojnice. Njihovom brzom širenju pogoduju sloganovi koji nisu prekinuti jedan u odnosu na drugi. Uzroci ovih pukotina ne mogu se odvojeno klasifikovati. Oni predstavljaju simbiozu spoljašnjih uticaja, diferencijalnih sleganja, rada konstrukcije usled promena temperature i nivoa vlage u materijalu. Kako je objekat kružnog oblika, pod ovim uticajima on se deformiše, a kada je deformacija sprečena dolazi do pucanja u najslabijoj tački, kao što je pukotina na istočnoj strani zida (slika 3).

Slika 3: Vertikalna pukotina duž čitavog zida

- ojačanje temeljne konstrukcije
- sanaciju prslina i pukotina u zidovima od opeke metodama injektiranja, "ušivanja" i zapunjavanja
- prezidivanje pojedinih delova nosećeg zida od opeke
- sanacija trošnih malterskih spojnica

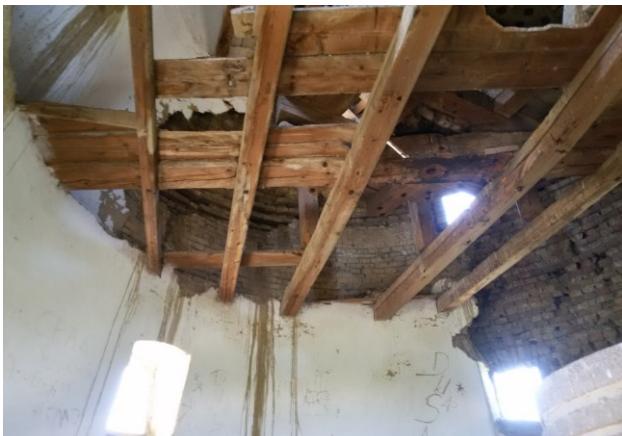
Unutrašnja površina zidova je potpuno devastirana u vidu obrušavanja sloja od čerpića (slika 4). Posledica ovog obrušavanja jeste vlaženje čerpića i povećanje njegove težine. Kod zidova pod nagibom, ukoliko sile nisu prihvaćene adekvatnom vezom između slojeva, doći će do obrušavanja usled smicanja. Prisutnost vlage u zidovima uočava se po izbočavanju blatnog maltera, njegovom ljudspanju, otpadanju i trošnosti materijala.

Slika 4: Oštećenja u unutrašnjosti vetrenjače

- ojačavanje nosećih zidova "structural repointing" metodom
- radovi na krovnoj konstrukciji sa ciljem vraćanja u prvobitnu funkciju koji podrazumevaju izradu kliznog venca
- sanaciju prslina i pukotina drvenih elemenata metodom zapunjavanja i utezanja preseka po potrebi
- sanaciju međuspratne konstrukcije ojačanjem i zamenom elemenata
- sanaciju i zidanje zida od čerpića
- postavljanje prepleta za vezu između sloja zida od opeke i od čerpića

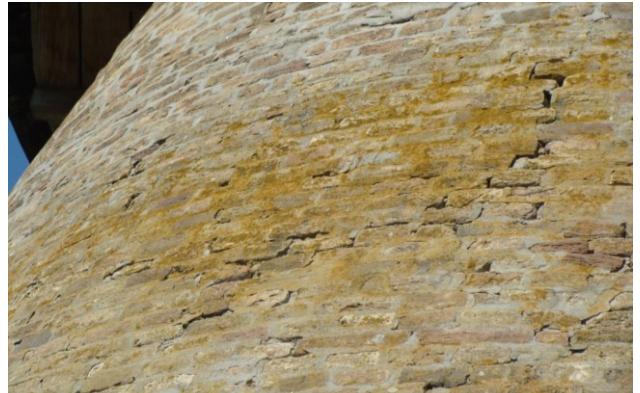
Procentualnom analizom oštećenja utvrđeno je da je glavni uzrok devastacije objekta vlaga. Poreklo vlage je atmosferske prirode. Kako je inicijalni krov, zbog okretanja krila, projektovan da ne pokriva celokupni objekat u osnovi i kako nisu predviđene instalacije za kišnicu, dolazi do slivanja atmosferskih padavina po obimu zida i njihovog konstatnog vlaženja tokom određenih perioda.

Ovo se uočava preko mrlja oker boje na spoljašnjim površinama zidova, koje se poklapaju sa urušenim površinama zidova od čerpića (slika 5). Pojavi vlage u

unutrašnjosti i daljem natapanju zidova, doprinosi i prodror atmosferilija kroz otvore na kojima ne postoji stolarija ni staklo.

Slika 5: Oštećenja usled vlage od atmosferskih padavina

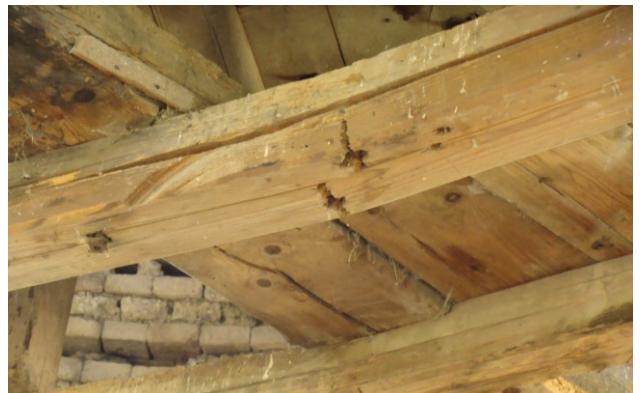
Pregledom i analizom drvene međuspratne konstrukcije utvrđeno je da je drvena građa dotrajala, što je i očekivano s obzirom na starost objekta i predviđen vek trajanja. Ozbiljni ugibi i pukotine pojavili su se na sredini raspona međuspratnih greda i ukazuju na gubitak nosivosti i prevelike deformacije elementa (slika 6).

Slika 6: Pukotine na sredini tavanjače

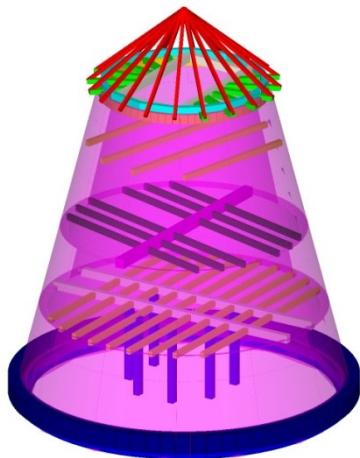
Modeliranje konstrukcije izvršeno je u programskom paketu Tower 7.0 (slika 7). Analiza opterećenja izvršena je po pravilnicima Evrokod 1 i Evrokod 8. Posmatrane su kombinacije stalnog, korisnog, opterećenja od snega, vетра i seizmičkog dejstva. Proračun je izvršen prema linearnoj teoriji I reda.

Slika 7: Proračunski model konstrukcije
