VIBRODIJAGNOSTIKA STANJA ELEKTROMOTORA SA OŠTEĆENIM ROTOROM**VIBRATION ANALYSIS OF ELECTRIC MOTOR WITH DAMAGED ROTOR**Siniša Kraljević, Ninoslav Zuber, Dejan Reljić, *Fakultet tehničkih nauka, Novi Sad***Mašinstvo – MEHANIZACIJA I KONSTRUKCIONO MAŠINSTVO**

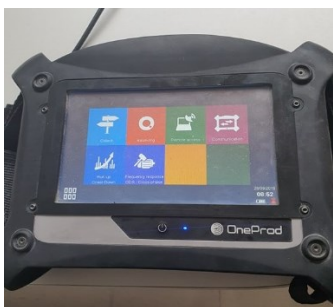
1. Prenosivi četvorokanalni analizator vibracija (OneProd Falcon) u Premium verziji (Slika 2).

Na grafičkom prikazu uređaja, za odabrano merno mesto, vibrodijagnostičar ima spisak svih definisanih vibracionih iskaza. Nakon uspešno završenog snimanja, vibrodijagnostičar povezuje prenosivi analizator vibracija sa računarom i prebacuje podatke u softver.

Slika 2. Analizator vibracija

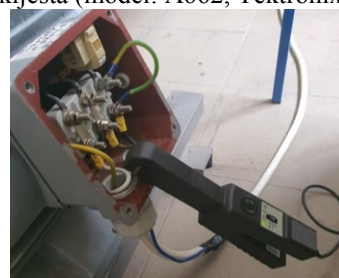
6. Strujna klemna (model: A662, Tektronix)

Slika 5. Strujna klemna
