NEDESTRUKTIVNE METODE ISPITIVANJA KOLOVOZNIH KONSTRUKCIJA SA PRAKTIČNIM PRIMERIMA U SRBIJI

NON-DESTRUCTIVE METHODS OF TESTING PAVEMENT STRUCTURES WITH CASE STUDIES IN SERBIA

Slaviša Mičić, *Fakultet tehničkih nauka, Novi Sad*

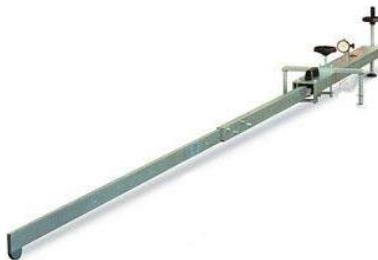
SLIKA 1 - BENKELMANOVA GREDA [6]

Merenje ugiba / defleksija se vrši jednom od dve osovne tehnike: statičkom i dinamičkom (udarnom) tehnikom. Zbog svoje jednostavnosti, Benkelmanova greda (Slika 1.) je u prošlosti bila najrasprostranjenija metoda merenja ugiba [6].

Benkelmanova greda - predstavlja mehanički merni uređaj koji prenosi vertikalne pokrete (ugib) površine kolovozne konstrukcije na merni sat. Međutim, dinamički (udarni) ugibomeri imaju niz prednosti kao što su: veća osetljivost i tačnost, simultano merenje ugiba u više tačaka i brže izvođenje merenja.

Merenja su izvršena sa Benkelmanovom grede. Defleksije su merene i u levoj i u desnoj traci na svakih 50m. Ukupno je izmereno 200 defleksija. Dobijene vrednosti su korigovane u odnosu na temperaturu kolovoza. Kako su defleksije merene na istim stacionažama u obe trake analizirane su sve vrednosti zajedno kako bi se utvrdili statistički parametri. U analizi su na istoj stacionaži posmatrane veće vrednosti. Statistički parametri za obe trake su prikazani u tabeli 3.

Merenja su izvršena sa Benkelmanovom gredom. Dužina puta na kojem su merene defleksije je oko 1000 m. Defleksije su merene i u levoj i u desnoj traci. Merenje defleksija je izvršeno na svakih 50 metara. Ukupno je izmereno 20 defleksija u obe trake. Dobijene vrednosti su korigovane u odnosu na temperaturu kolovoza (temperatura kolovoza u trenutku ispitivanja je bila 17

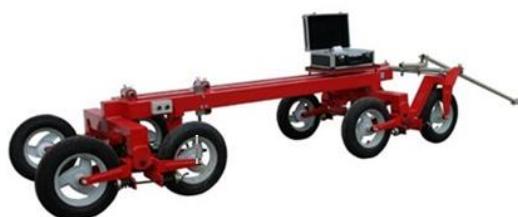
SLIKA 2 IZGLED MERNIH KOLICA [7]

Merenje poprečnih i podužnih profila u opsezima talasnih dužina za ravnost i megateksturu su izvršena sa IRI kolicima (slika 2.). Ukupno je izmereno oko 10400 metara puta. Merenje je obavljeno i levoj i u desnoj traci. Merenje je izvršeno pomoću kolica „STPZ-3 Continuous Eight-wheel Virometer“ (slika 2) [2 3m]. Dobijene vrednosti su analizirani i preračunate u IRI. Dobijene vrednosti su prikazane u tabeli 1. i 2.

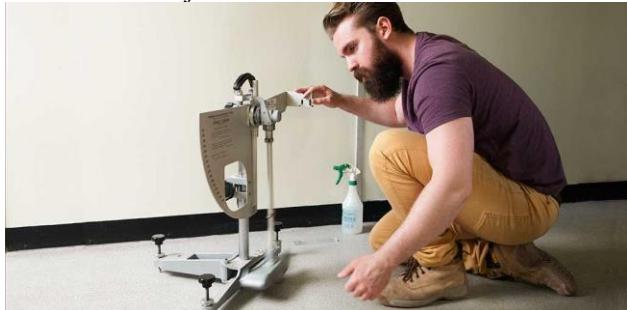
SLIKA 3 – SRT MERNI UREĐAJ [8]

Metode merenja i tehnički zahtevi za ispitivanje otpora klizanju habajućeg sloja kolovoznih konstrukcija izvršena su SRT klatnom (slika 3.) [8]. Na mernoj deonici je urađeno je ukupno 26 opita na svakih 400m. Izmerena vrednost otpora klizanju habajućeg sloja (SRT vrednost) korigovana je vrednošću korekcionog koeficijenta usled dejstva temperature. Dobijeni rezultati se kreću u granicama od 54,6 do 63,3. Prema kriterijima za ocenu trenja, rezultati dobijenih vrednosti predstavljaju vrlo dobru ocenu trenja u svim uslovima.

Jedna od uobičajenih metoda utvrđivanja otpora klizanju jeste i korištenje uređaja pomoću klatna. SRT je statički uređaj za detekciju površinskih svojstava kolovoza. Uredaj deluje na principu klatna, gdje merna ruka koja se otpušta sa okvira uređaja na slobodnom kraju ima gumeni klizač koji struganjem po površini kolovoza pokazuje vrednost. SRT vrednosti prikazane su na mernoj skali uređaja i kreću se od 0 do 150, gdje manja SRT vrijednost označava i manju vrednost otpora klizanju, odnosno manji ostvareni koeficijent trenja.
