**PROCENA STANJA AB KONSTRUKCIJE I ENERGETSKA SANACIJA ZGRADE
BIVŠE MODNE KUĆE "22 DECEMBAR" U ČUPRIJI****ASSESSMENT OF RC STRUCTURE AND ENERGY REHABILITATION OF THE
FORMER FASHION STORE "DECEMBER 22" BUILDING IN ČUPRIJA**Aleksandar Stojanović, *Fakultet tehničkih nauka, Novi Sad***Oblast – Građevinarstvo**

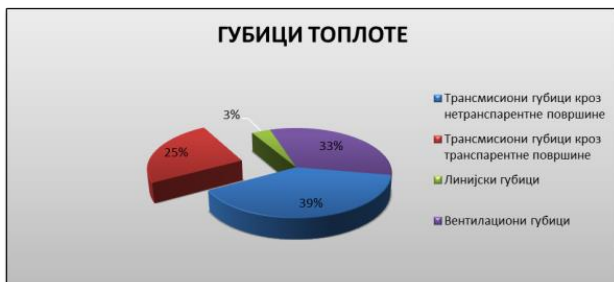
Slika 4. Gubici toplote, postojeće stanje

Svi analizirani sklopovi su imali veći koeficijent prolaza toplote od pravilnikom propisane vrednosti. Nakon izvršenog proračuna za svaku poziciju ponaosob, pristupilo se proračunu toplotnih gubitaka i dobitaka zgrade kao celine, u cilju određivanja potrebne energije za obezbeđenje osnovnih uslova komfora. Proračunati gubici toplote prikazani su na slici 6.

Na kraju, proračunata je ukupna potrebna energija za grejanje zgrade na godišnjem nivou, na osnovu koje je zgradat svrstana u energetska razred F.

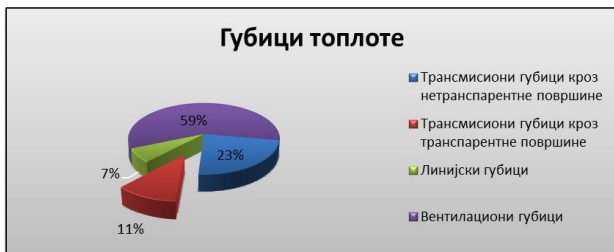
Slika 5-Gubici toplote, sanirani objekat

Ponovnim proračunom dobijeni su bolji rezultati, što je i očekivano (Slika 7).

Daljim proračunom utvrđeno je da objekat pripada energetskom razredu D.

Za termoizolaciju zidova odabran je ćelijasti beton - *Multipor* ploče debljine 125 mm [3].

Kao novo rešenje za zamenu ostarih slojeva termo i hidroizolacije ravnog krova, usvojen je zeleni krov tipa *Urbanscape* [4] sa termoizolacijom od kamene vune *Smartroof thermal* [5] debljine 170mm.

Za parnu branu usvojen je *Knauf LDS 200* [6]. Stolarija je potpuno zamenjena, umesto metalne koristi se aluminijska stolarija sa trostrukim (4-8-4-8-4mm), niskoemisionim staklom punjenim plemenitim gasom – kriptonom.

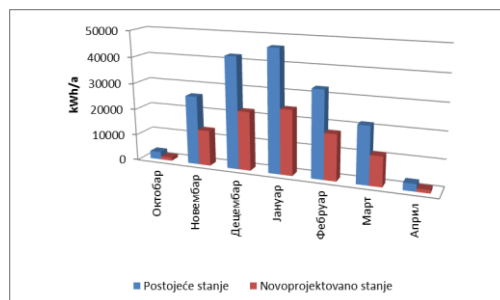
Slika 6- Potrebna energija za grejanje po mesecima za nesanirani i sanirani objekat

Ponovnim proračunom energetske efikasnosti objekat je svrstan u kategoriju D. Primenjenim merama poboljšana je energetska razred za dva stepena čime se energetska sanacija smatra uspešnom (Slika 8).
