PROCENA STANJA, REVITALIZACIJA I ENERGETSKA SANACIJA ZGRADE ŽELEZNIČKE STANICE U NAUMOVIĆEVU

CONDITION ASSESSMENT, REVITALIZATION AND ENERGY REHABILITATION OF THE RAILWAY STATION BUILDING IN NAUMOVIĆEVO

Tijana Trninić, *Fakultet tehničkih nauka, Novi Sad*

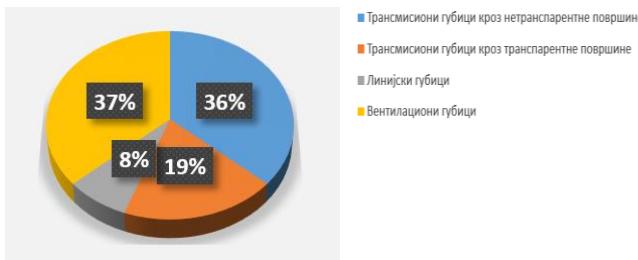
Slika 5. Gubici toplove za postojeće stanje

Elaborat energetske efikasnosti objekta je izrađen u skladu sa važećim Pravilnikom o energetskoj efikasnosti zgrada „Sl. Glasnik RS“ br. 061/2011 koji je objavljen 19.08.2021. godine. Na početku su elementi konstrukcije podeljeni na transparentne i netransparentne u zavisnosti od slojeva i položaja ovih elemenata gde se nalaze u konstrukciji. Za svaku poziciju je odraćen proračun gradevinske fizike koji podrazumeva određivanje koeficijenata prolaza toplove, a za netransparentne sklopove dodatno određeni su: minimalna otpornost sklopa, raspored temperatura, difuzija vodene pare i parametri letnje stabilnosti. U toku proračuna dobijene su većih vrednosti koeficijenata prolaza toplove od propisane vrednosti pravilnikom. Zatim se za svaku poziciju posebno, pristupilo proračunu toplotnih gubitaka i dobitaka objekta kao celine, u cilju određivanja potrebne energije za obezbeđenje osnovnih uslova komfora. Na Slici 5. su prikazani gubici toplove za postojeće stanje objekta.

Ukupna potrebna energija za grejanje železničke stanice je proračunata na godišnjem nivou, a na osnovu koje je stanica svrstana u energetski razred „G“ sa najnižom ocenom energetskog razreda (Tabela 1).

$Q_{H,nd} = 70.134,41 \text{ kWh/a}$
$q_{H,nd} = 207,90 \text{ kWh/m}^2\text{a}$
$Q_{H,nd,rel} = 297 \%$
Razred: G

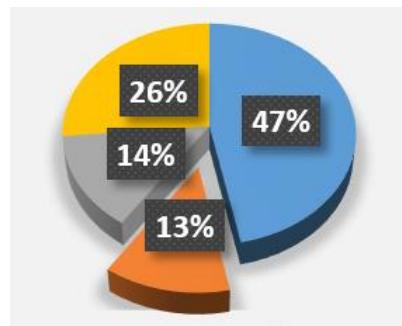
Slika 6. Gubici toplove za sanirano stanje zgrade železničke stanice u Naumovićevu

$Q_{H,nd} = 32.560,25 \text{ kWh/a}$
$q_{H,nd} = 96,52 \text{ kWh/m}^2\text{a}$
$Q_{H,nd,rel} = 138 \%$
Razred: E

- Zamena svih transparentnih površina, prozora i spoljašnjih vrata, tako da se spoljašnje krilo ostavi po uzoru na originalni dizajn, a da se drugo krilo unutrašnje izradi od dvostruko niskoemisionog stakla 4-12-4 mm ispunjenim helijumom u drvenom okviru od prvoklasne čamove građe;
- Na međuspratnoj konstrukciji koja se nalazi iznad negrejanog prostora - podruma, da se doda termoizolacija u vidu „Multipor“ ploča sa spoljašnje strane (plafon);
- Na međuspratnoj konstrukciji koja se nalazi ispod negrejanog prostora - tavana, da se doda termoizolacija u vidu staklene mineralne vune i gipsnih ploča sa unutrašnje strane (plafon);
- Na unutrašnjim zidovima koji se nalaze ka negrejanom stepenišnom prostoru, da se doda sa spoljašnje strane izolaciju u vidu termoizolacionih „Multipor“ ploča.
