PROCENA STANJA I ENERGETSKA SANACIJA ZGRADE OSNOVNE ŠKOLE „14. OKTOBAR“ U DRAGINCU**CONDITION ASSESSMENT AND ENERGY RENOVATION OF THE „14 OCTOBER“ PRIMARY SCHOOL BUILDING IN DRAGINAC**

Oblast – GRAĐEVINARSTVO

Kratak sadržaj – Rad se sastoji iz teorijskog i praktičnog dela. U teorijskom delu se obrađuje tema bezbednosti od požara fasadnih zidova zgrada. U praktičnom delu je prikazan kratak tehnički opis objekta, osnovne škole 14. Oktobar u selu Draginac kraj Loznice. Izvršen je makroskopski vizuelni pregled zgrade sa spoljašnje i unutrašnje strane, kako bi se registrovala oštećenja i defekti i ocenilo stanje zgrade sa aspekta nosivosti i trajnosti. Urađen je proračun energetske efikasnosti i dobijen je energetski razred objekta. Predložene su mere za energetsku sanaciju i urađen je novi proračun energetske efikasnosti. Upoređeni su rezultati postojećeg i energetski saniranog objekta.

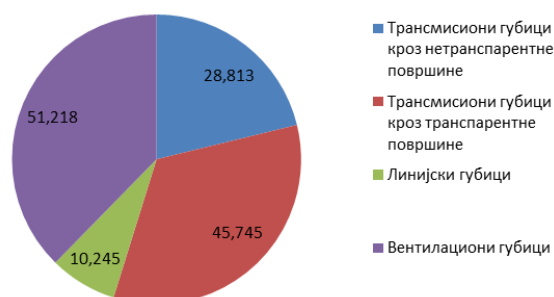
Slika 4 - Ukupni toplotni gubici

Na osnovu dijagrama sa slike 4 zaključeno je da se najveći deo gubitaka ostvaruje kroz transparentne i netransparentne površine. Za objekat su izračunati i toplotni dobitci, na osnovu kojih se određena ukupna potrebna energije za grejanje za sistem koji radi bez prekida, kao i po mesecima. Objekat je ovim proračunom svrstan u energetske razred: E

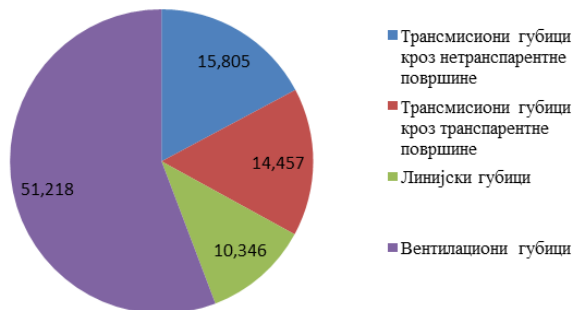
Slika 5 – Ukupni toplotni gubici saniranog objekta

Proračun građevinske fizike saniranog objekta je ekvivalentan proračunu stvarnog stanja objekta. Dobijeni parametri za sanirani objekat su dosta povoljniji što se najbolje ilustruje kroz prikaz toplotnih gubitaka sanirane zgrade, gde je uočljivo smanjenje transmisionih gubitaka i kroz netransparentne površine i kroz transparentne površine (slika 5).

Sanirana zgrada je ovim proračunom svrstana u energetske razred: D.
