**ПРОЦЕНА СТАЊА И САНАЦИЈА АРМИРАНО-БЕТОНСКЕ КОНСТРУКЦИЈЕ
ЗГРАДЕ ЦЕНТРАЛНЕ ЖЕЛЕЗНИЧКЕ ПОСТАВНИЦЕ****ASSESSMENT AND REPAIR OF REINFORCED CONCRETE STRUCTURE OF THE
RAILWAY CONTROL POST BUILDING**

Кратак садржај – У раду је извршена процена стања армирано-бетонске конструкције зграде централне поставнице железничке станице Земун са циљем њене санације. На основу детаљне анализе регистрованих оштећења, предложене су одговарајуће санационе мере, који укључују конструктивну и неконструктивну санацију објекта. Како је један од главних узрока оштећења објекта неадекватно одводњавање кровова, у раду је детаљније описан Плувиа Геберит систем кишне канализације, као једна од могућности за решење тог проблема.

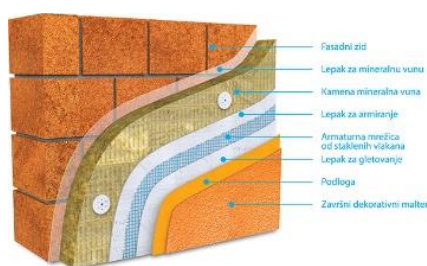
Слика 5. Детаљ слојева демит фасаде

Услед температурне разлике у просторијама објекта и у спољашњој средини, и непостојања термоизолације са спољне стране зида, долази до дифузије водене паре и појаве влаге. Спољашњи малтер је густ и паронепропустан, и због тога долази до његовог пуцања и отпадања.

Да би се овај проблем решио и фасада санирала, потребно је цео слој малтера обити до сувог зида, а затим урадити демит фасаду .
