PROCENA STANJA, SANACIJA AB KONSTRUKCIJE I REKONSTRUKCIJA STUDIJA U SUTERENU STARE ZGRADE RADIO-TELEVIZIJE VOJVODINE**ASSESSMENT, REPAIR OF RC STRUCTURES AND RECONSTRUCTION OF STUDIES IN THE BASEMENT OF THE OLD BUILDING OF RADIO-TELEVISION VOJVODINA**

Kratak sadržaj – U radu je prikazana procena stanja i sanacija armiranobetonske konstrukcije dela sutereba stare zgrade Radio-televizije Vojvodine. Na osnovu rezultata detaljnog vizuelnog pregleda konstrukcije, dato je sanaciono rešenje u skladu sa namenom objekta.

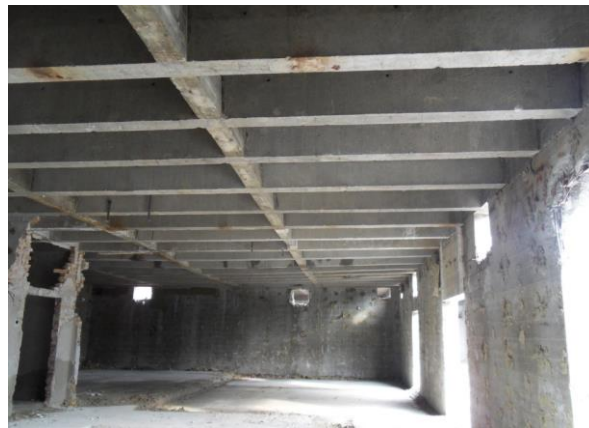
Slika 5. Izgled konstrukcije

U Studiju 1 i Studiju 2 (slika 5) pregledani su elementi međuspratne konstrukcije - ploča i rebra, i obodni zidovi.
